Número: PV-2022-25720015-GCABA-DGALE

RESOLUCIÓN 150/2022

Artículo 1º.- El Poder Ejecutivo informará, a través al Consejo de los Derechos de Niños, Niñas y Adolescentes (CDNNyA), en el término de treinta (30) días de recibida la presente, sobre los siguientes puntos referidos al estado de situación de los Hogares de Niños, Niñas y Adolescentes dependientes del Gobierno de la Ciudad Autónoma de Buenos Aires como así también de aquellos que hayan suscripto convenio con esta Ciudad, conforme las prerrogativas establecidas en la normativa vigente; y otras cuestiones vinculadas:

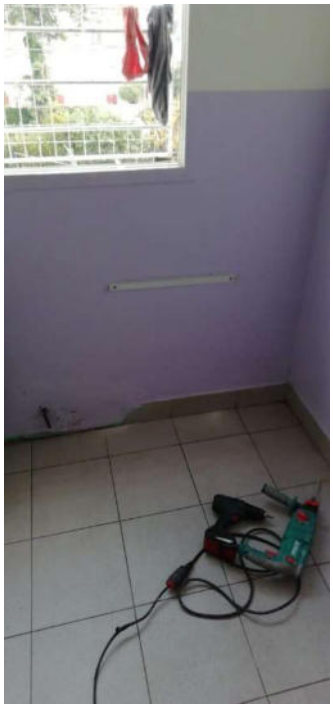
NUEVO SISTEMA DE CALEFACTORES ELÉCTRICOS DE BAJO CONSUMO

CONSTRUCION DE CAÑERIAS PARA CONEXIÓN ELECTRICA ACCESORIA

Luego de estudiar distintas opciones para corregir las deficiencias mencionadas y atentos a la necesidad de mejorar el sistema de climatización en el Hogar, el día 13 de junio de 2022 el personal de mantenimiento comenzó con los trabajos de construcción de líneas accesorias de energía eléctrica para la alimentación de nuevos calefactores destinados a los dormitorios del primer piso y segundo piso del edificio y espacios comunes del hogar.

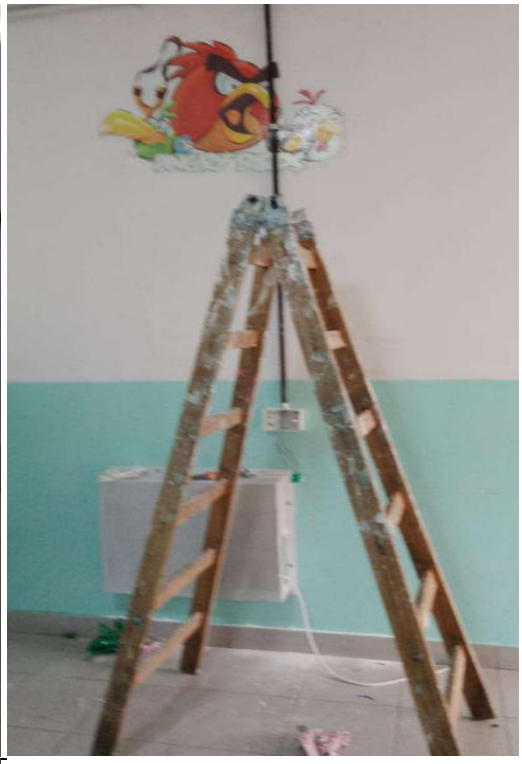
NUEVOS CALEFACTORES INSTALADOS

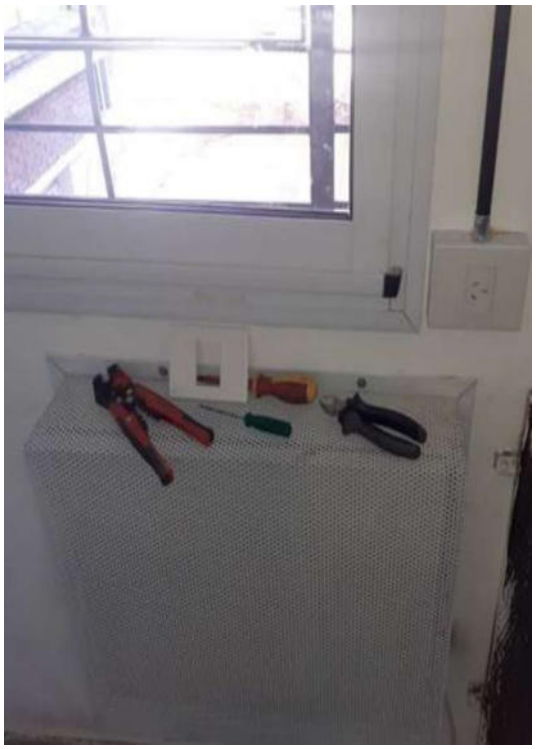
NUEVOS CALEFACTORES INSTALADOS

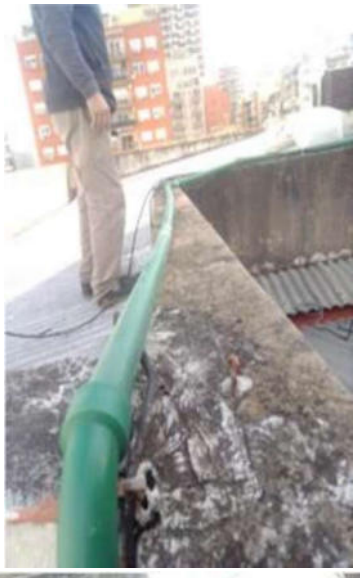
CONSTRUCCION NUEVA LINEA DE BAJADA AGUA CALIENTE PARA BAÑOS DEL 2DO PISO

TRABAJOS SOBRE EL SUMINISTRO DE AGUA CALIENTE EN BAÑO DEL 2DO PISO

- **13 de agosto** - El personal de mantenimiento decide, luego de la búsqueda infructuosa de otros posibles bypass en cañería para terminar con la deficiencia, ejecutar una nueva línea de agua caliente proveniente directamente de colector de los termos hasta el baño en cuestión para solucionar el inconveniente. Ese día se purga cañería y se establece el servicio de agua caliente siempre en las mismas condiciones normales para el edificio y de retardo para el baño del 2do piso.

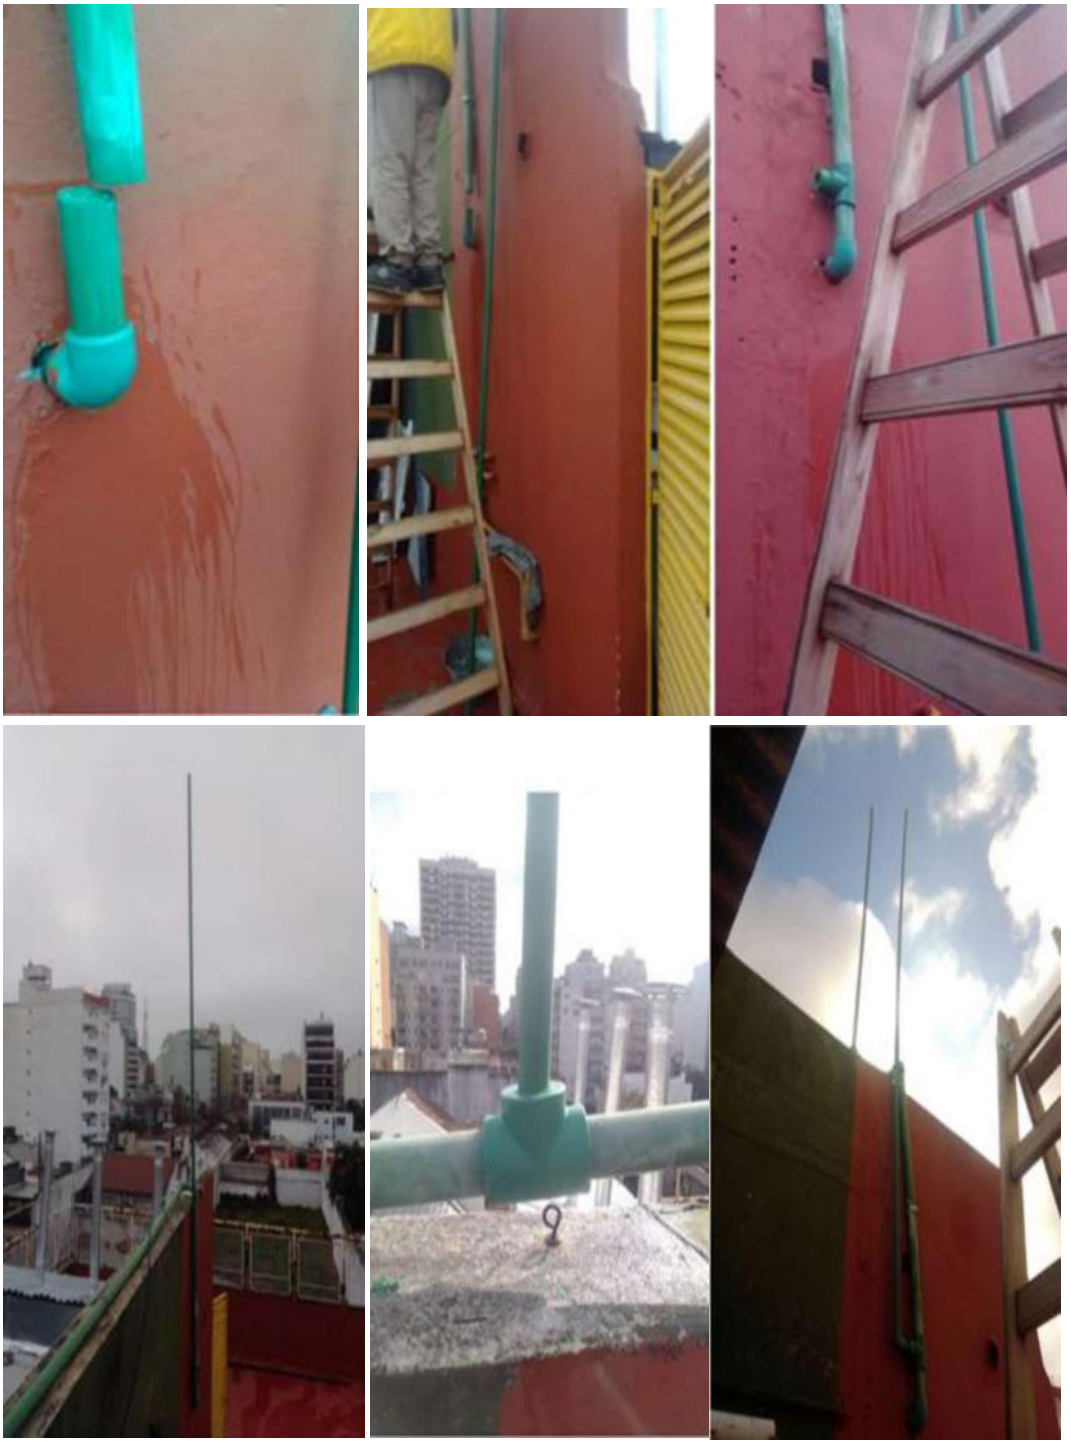
Desde el comienzo de las acciones de mantenimiento sobre el hogar en el mes de mayo de 2021 se reportaron distintas incidencias sobre el sistema de provisión de agua. Atendiendo particularmente la deficiente disposición de agua caliente reportada en parte del edificio, no en todo el hogar, sino específicamente en los baños de niñas del segundo piso.

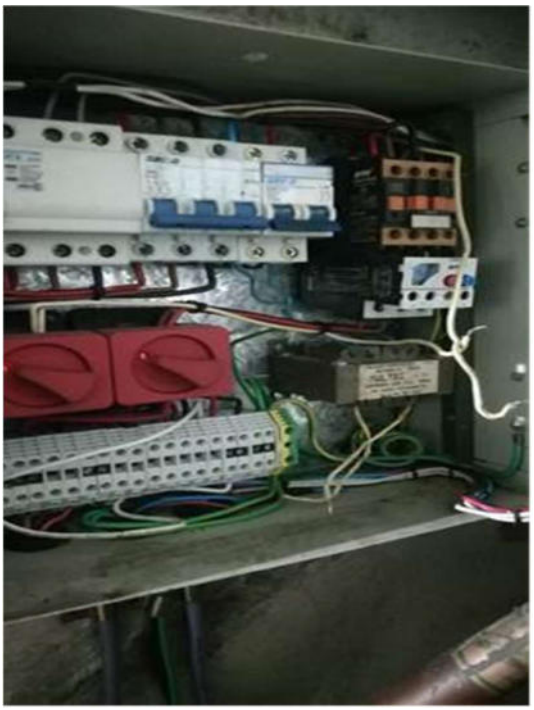
REPOSICION AUTOMÁTICOS DE NIVEL Y FLOTANTES DE CARGA

Adicionalmente se informa que se han realizado recambios en el plantel de ambas bombas centrifugas del sistema de provisión de agua, recambio de automáticos en cisterna y tanques de terraza, reparación y recambios de válvulas y termocuplas en termotanques, y adecuaciones necesarias en el tablero eléctrico del sistema para complementar y poner a punto todo el plan.

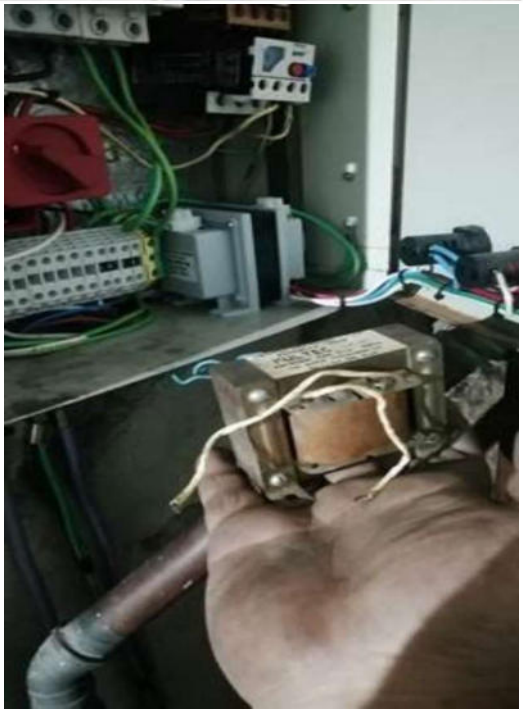
ADECUACION Y MANTENIMIENTO DE TABLERO DE BOMBAS

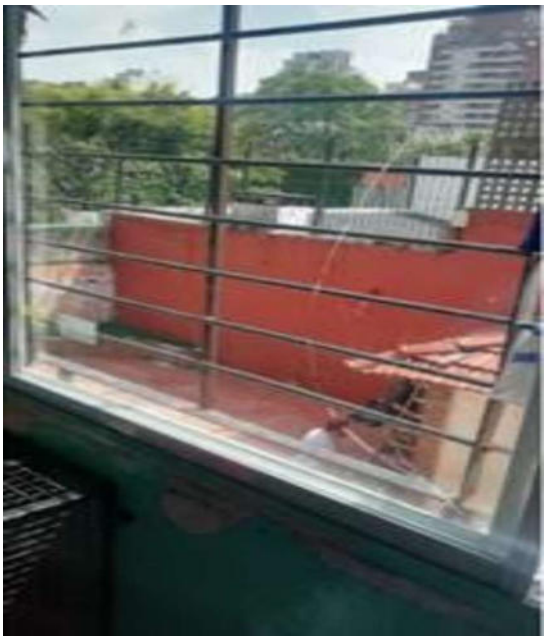
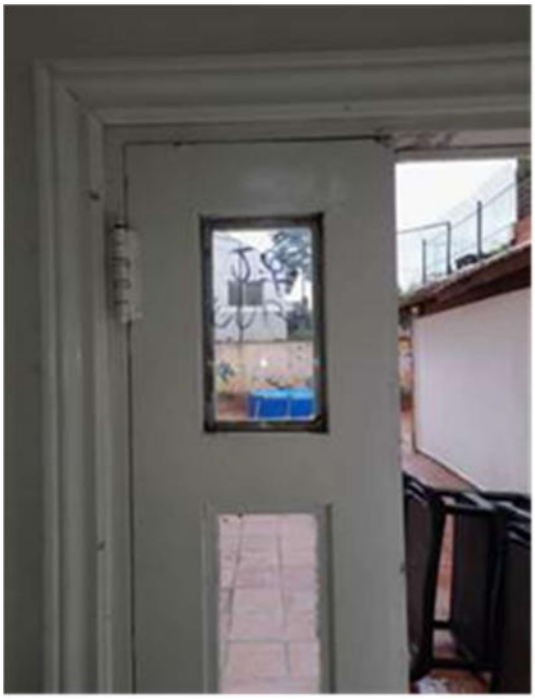
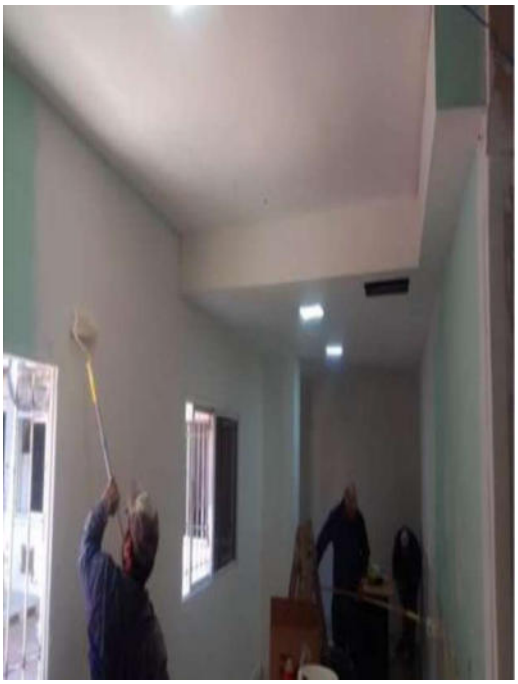
REPOSICION DE VIDRIOS

El reemplazo de vidrios por su rotura se encuentra clasificado dentro de las emergencias desde los primeros días de la acción de mantenimiento sobre el hogar, conforme se van rompiendo, se van reemplazando. La reposición de vidrios fue encarada por la empresa de mantenimiento de forma continua y sostenida, atendiendo las emergencias luego de cada incidencia y tratando de acelerar, dentro de lo posible, los tiempos de pedido, cortado y colocación de los vidrios laminados 3+3 en frente del edificio, puertas y ventanas afectadas por las roturas continuas de los mismos.

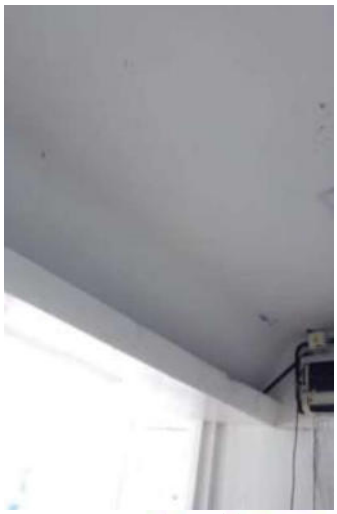
TRABAJOS EN PLACA DE YESO, PAREDS, CIELORAZOS, PINTURA

El reemplazo de placas de yeso por su rotura se encuentra clasificado dentro de las incidencias programables para atender dentro de la planificación diaria.
Se realizaron trabajos de reposición de placas de yeso, reposición y refuerzo de montantes, prolijación del cableado existente, enduido, lijado y puesta a punto de paredes y techos para pintura, y pintura sobre distintos espacios del hogar en planta baja, los días 3 de mayo, 23 y 24 de junio, 19, 21 y 23 de julio, 3 y 21 de septiembre, 14, 15, 18, 19, 20, 21, 22, 25, 26, 27, 28 y 29 de octubre.

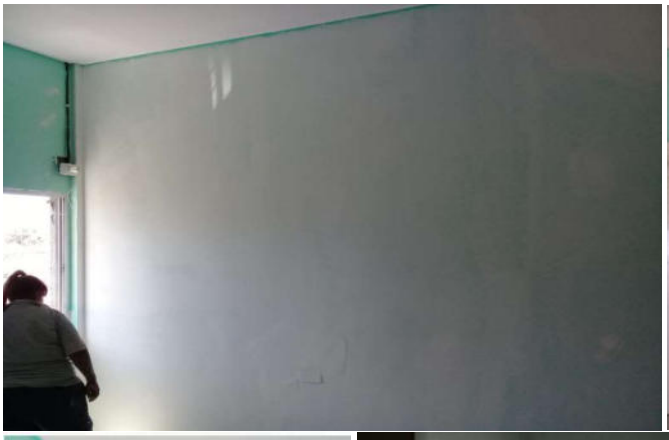
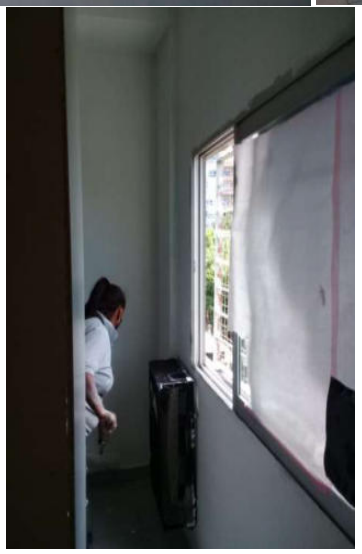
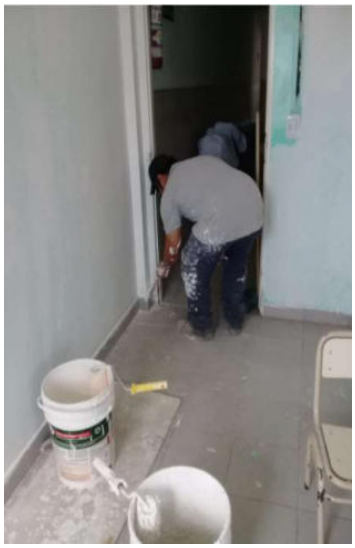
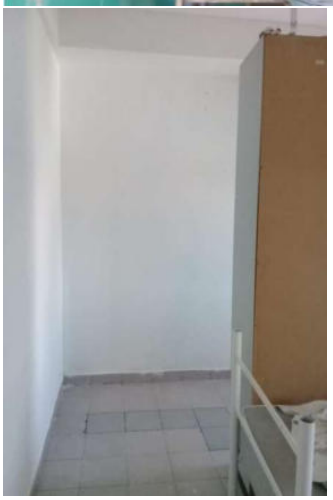
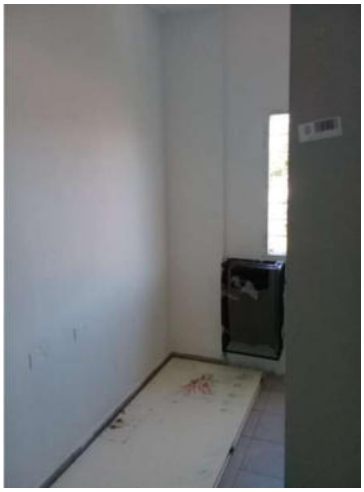
PINTURA EN PAREDES, PISOS Y TECHOSDE 1ER Y 2DO PISO

PINTURA EN PAREDES, PISOS Y TECHOS DE 1ER Y 2DO PISO

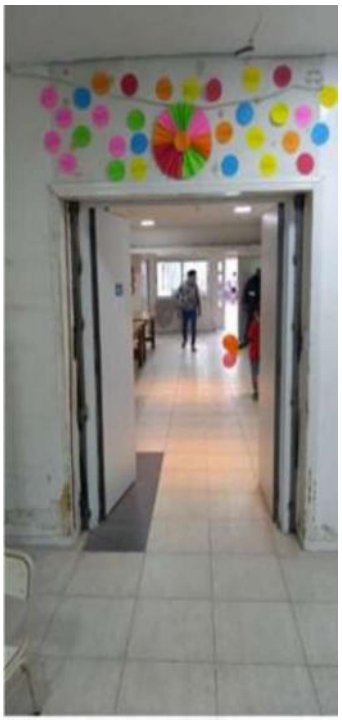
PINTURA EN PAREDES, PISOS Y TECHOS DE 1ER Y 2DO PISO

AMURADO Y TERMINACION DE NUEVA PUERTA INTERMEDIA DOBLE HOJA

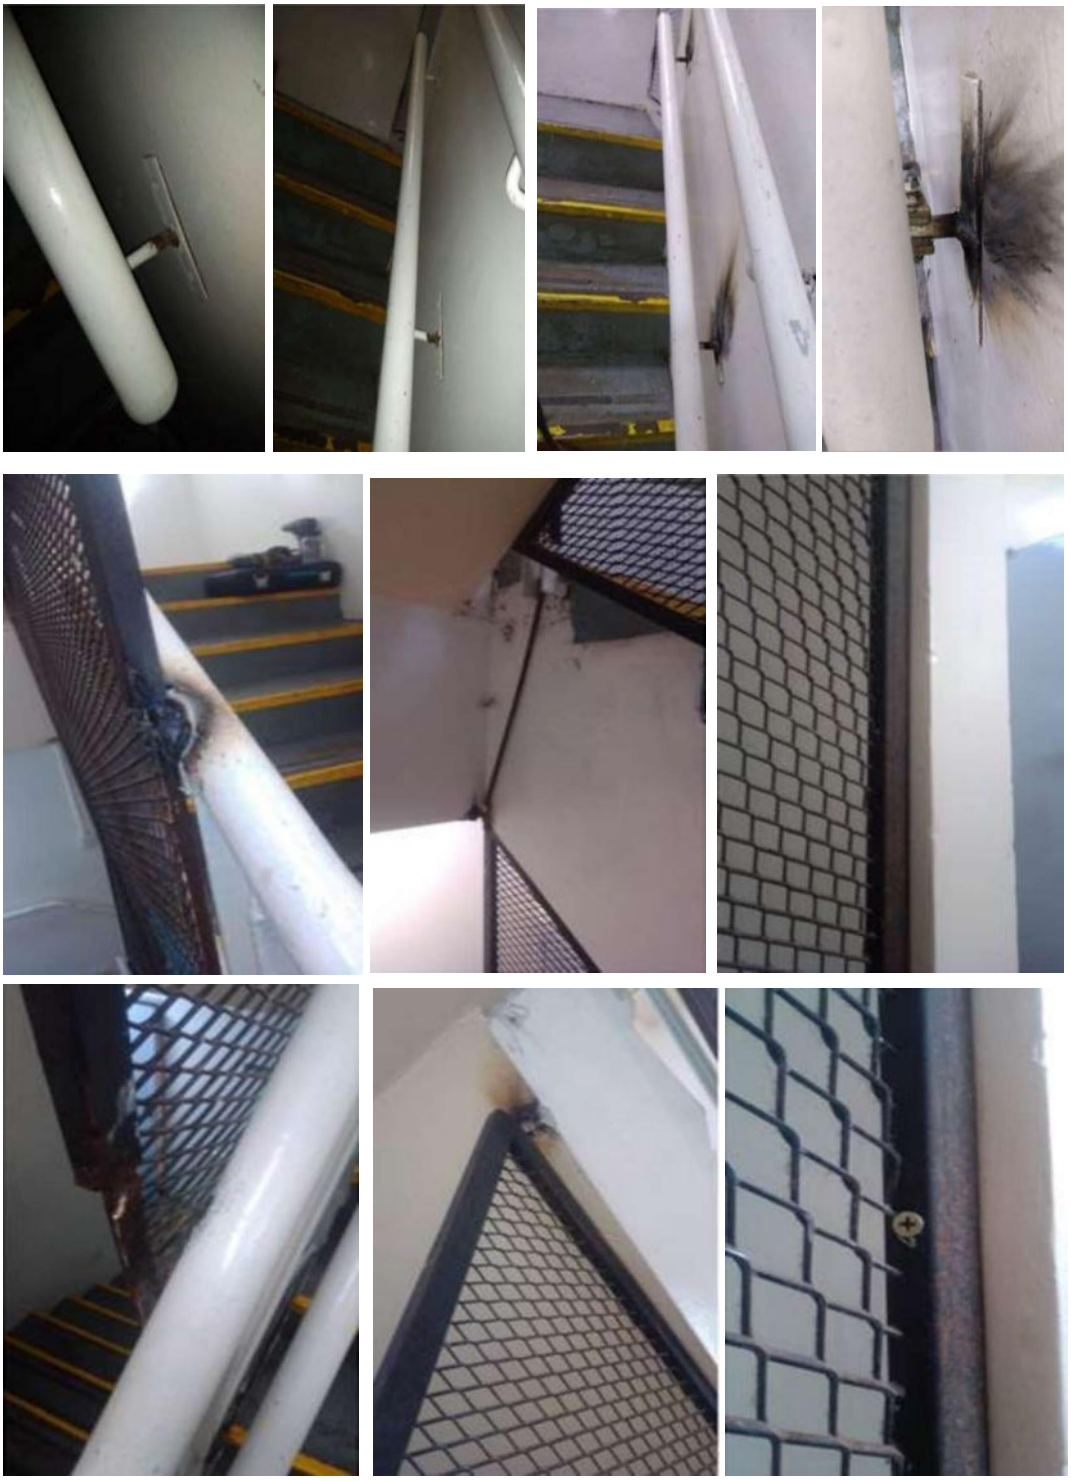
REPARACION REJA SEGURIDAD DE ESCALERA

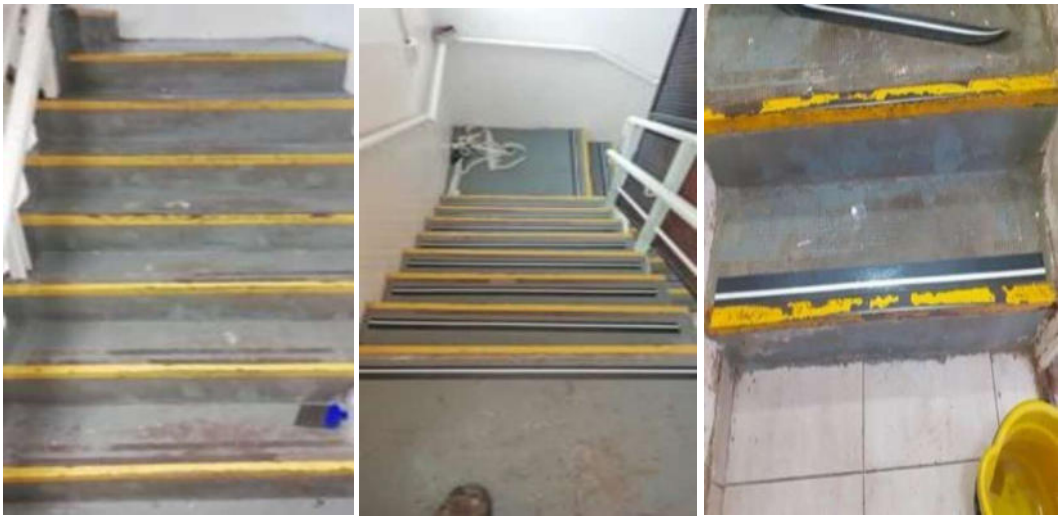
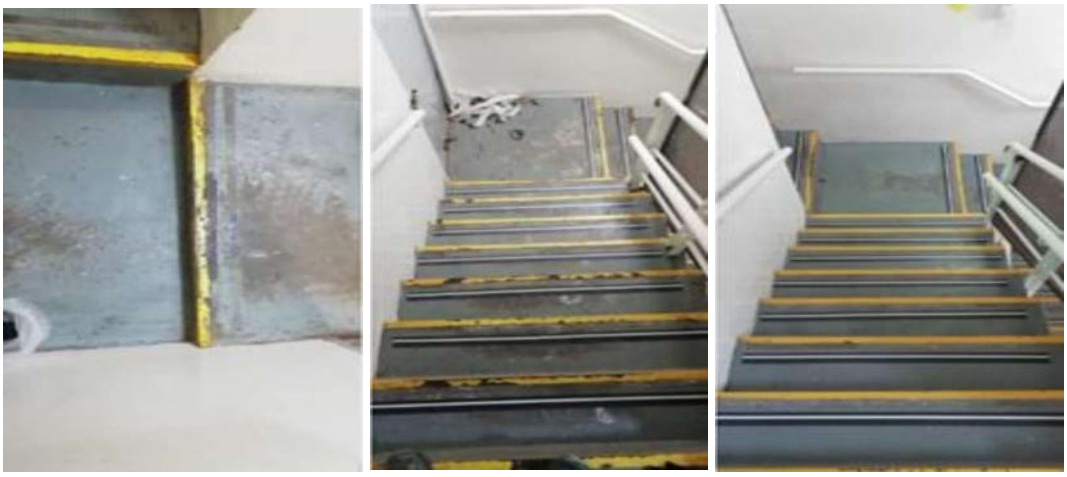
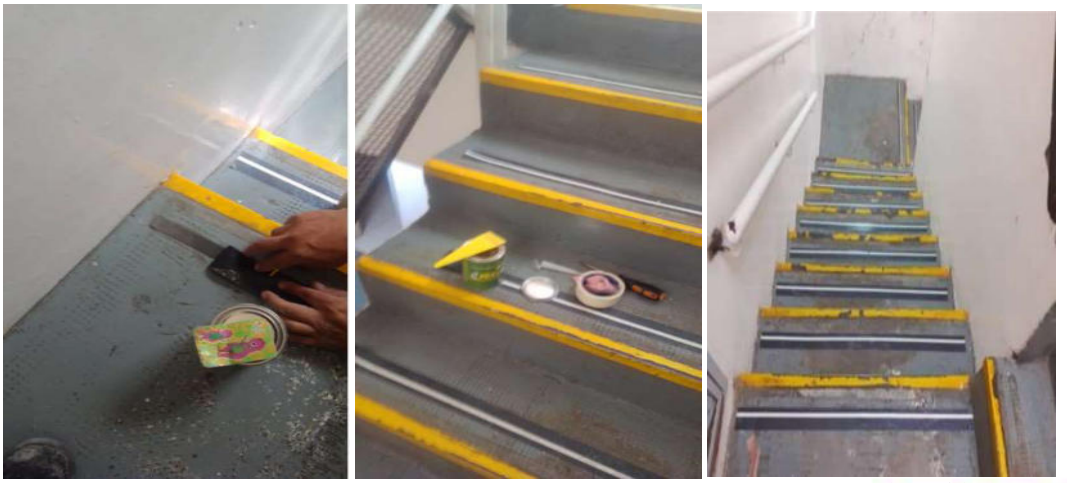
REPOSICION DE CINTA ANTIDESLIZANTE EN ESCALERA

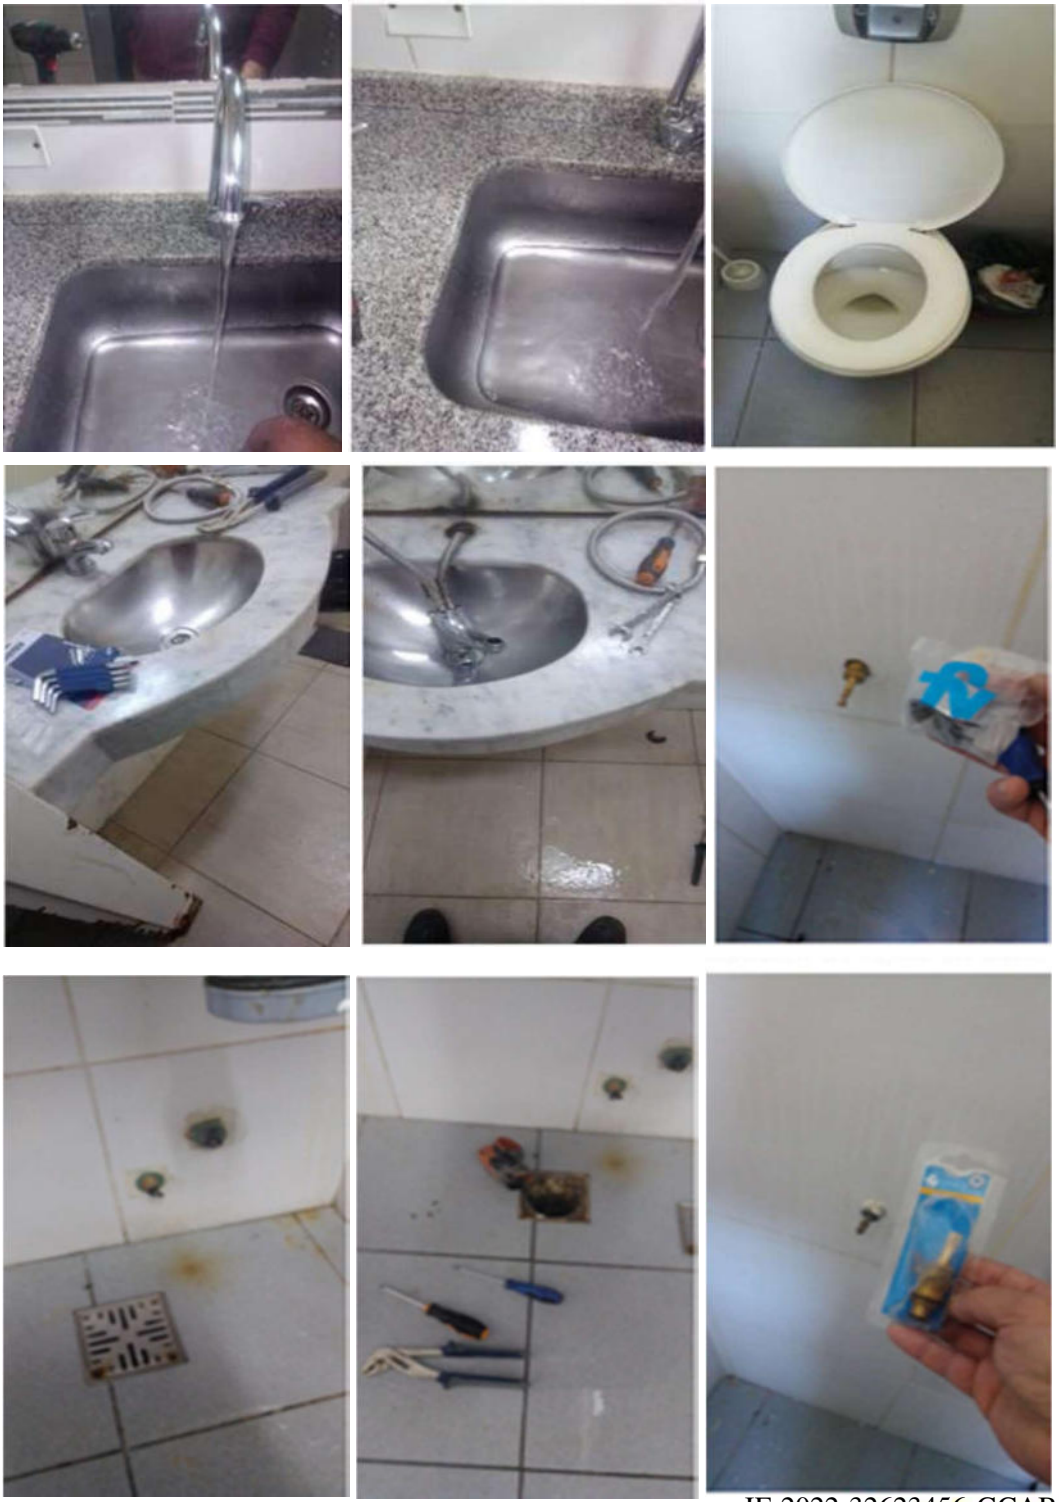
TRABAJOS SOBRE NUCLEOS SANITARIOS

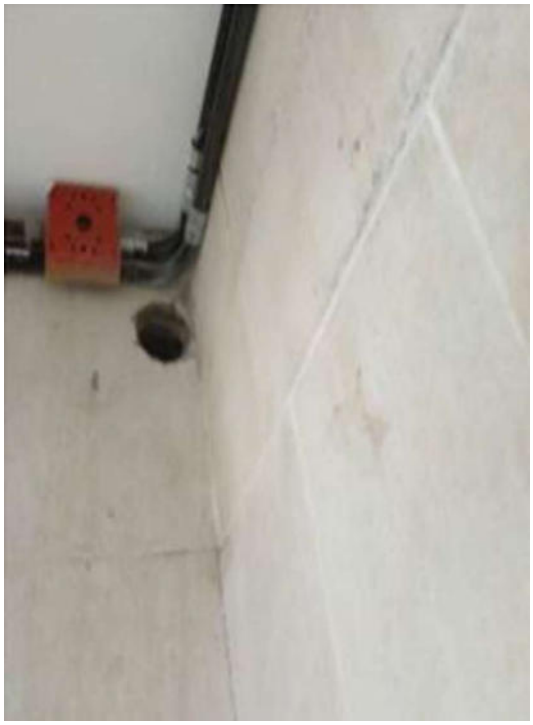
ENTRADA DE CAÑERIA DE NUEVA LINEA PARA EQUIPOS DE A.A. POR EL PULMON DE EDIFICIO

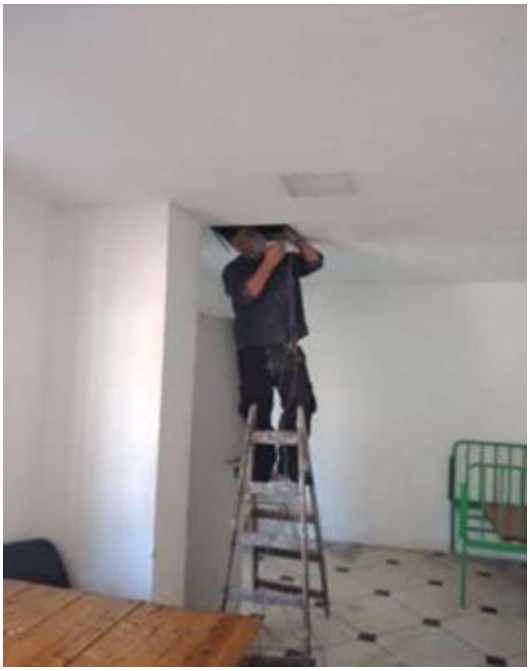
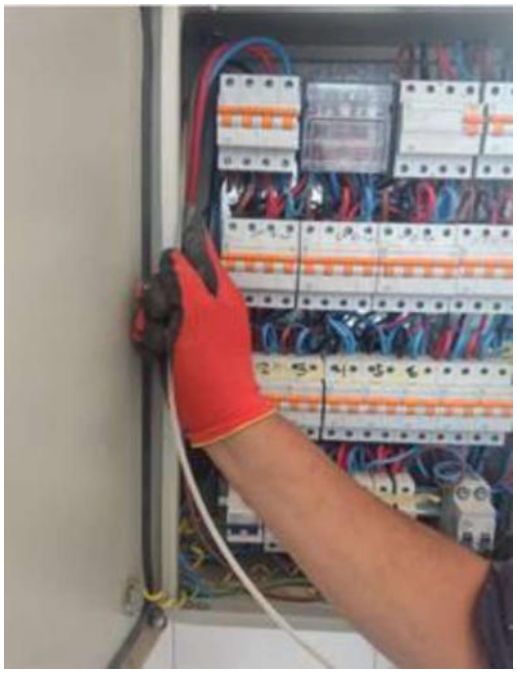
ELEVACION DE TABLEROS A ALTURA REGLAMENTARIA Y PASES DE CAÑERIA EN EL EDIFICIO

COLOCACION DE TABLEROS SECUNDARIOS, CAJAS DE DISTRIBUCION Y PASES SOBRE CIELORRAZO

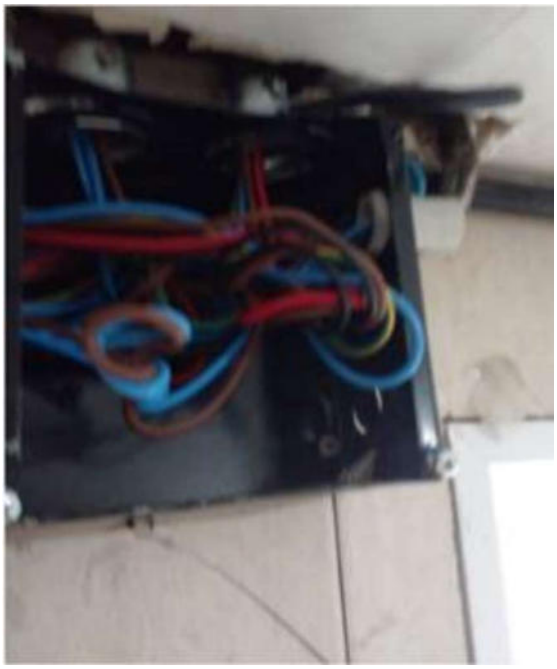
EMPALME DE NUEVA LINEA CON LO EXISTENTE

CABLEADOS EN TODA LA NUEVA LINEA

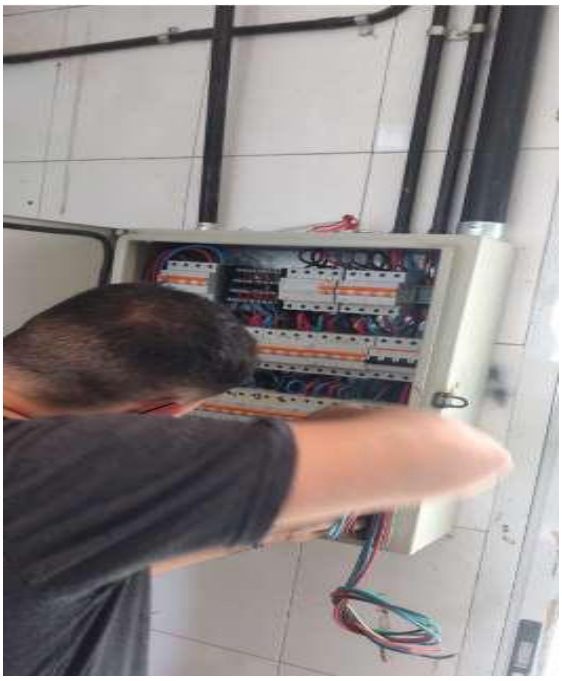
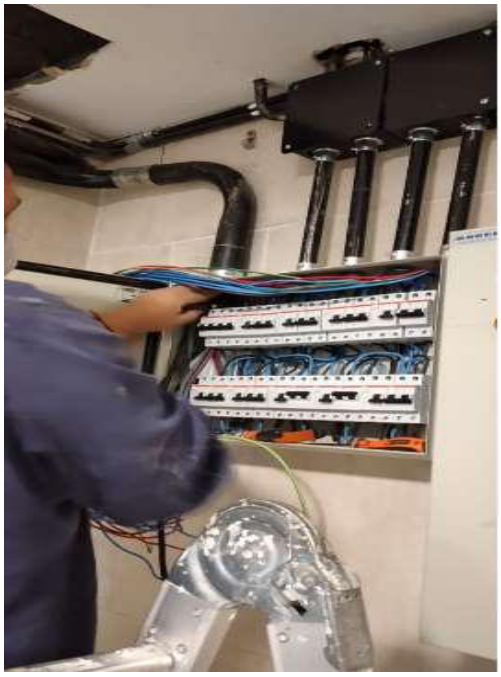
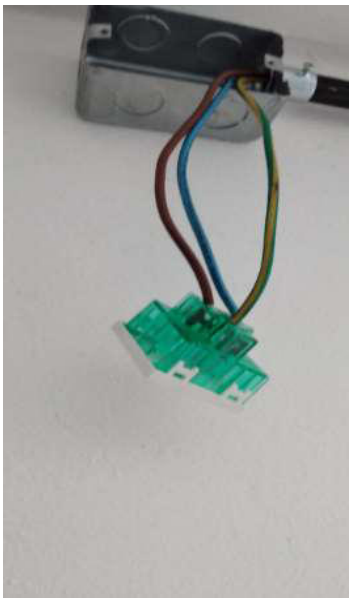
ARMADO DE TABLEROS Y COLOCACION DE TOMACORRIENTES PARA LOS EQUIPOS

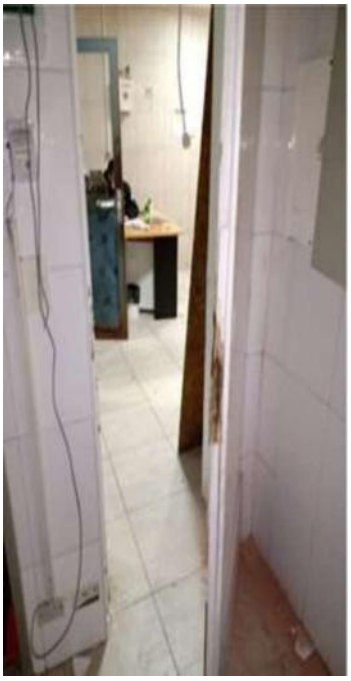
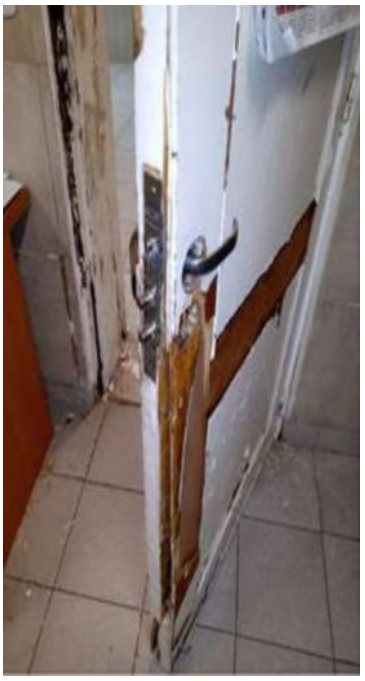
REPOSICION DE PUERTAS ROTAS Y FALTANTES

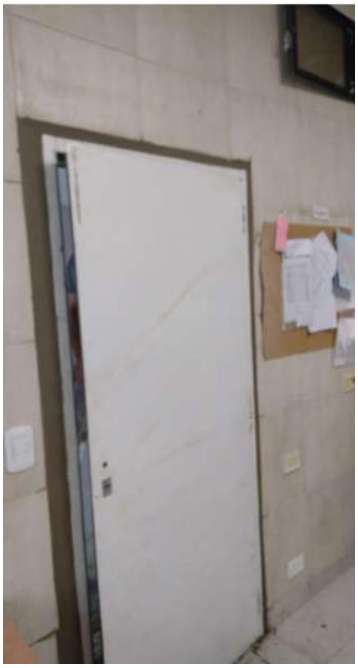
AMURADO Y TERMINACION EN PUERTAS

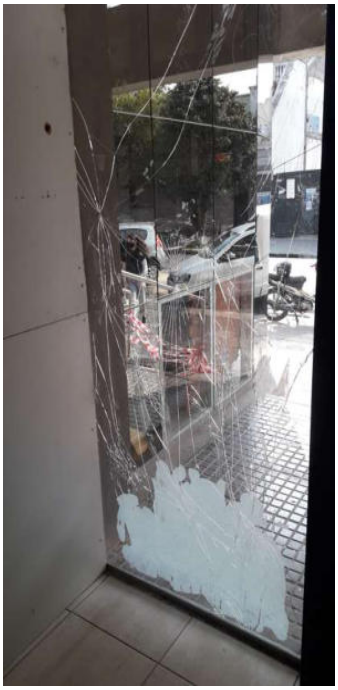
FRENTE VIDRIADO ANTERIOR:

REMOCION DE FRENTE VIDRIADO JUNTO AL ACCESO Y NUEVA CONSTRUCCION EN MAMPOSTERIA

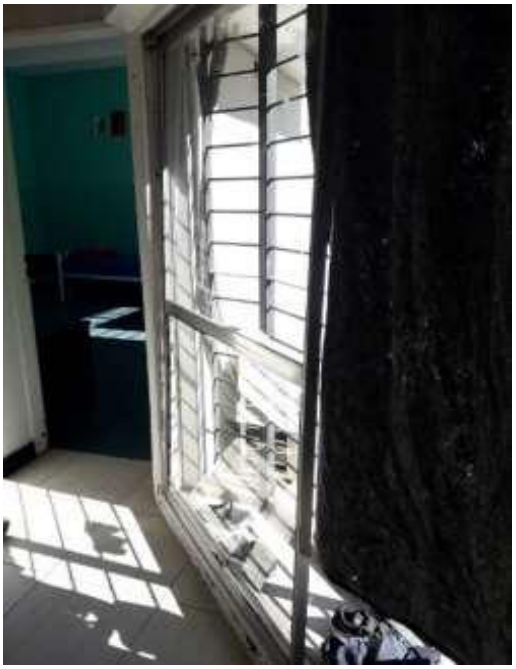
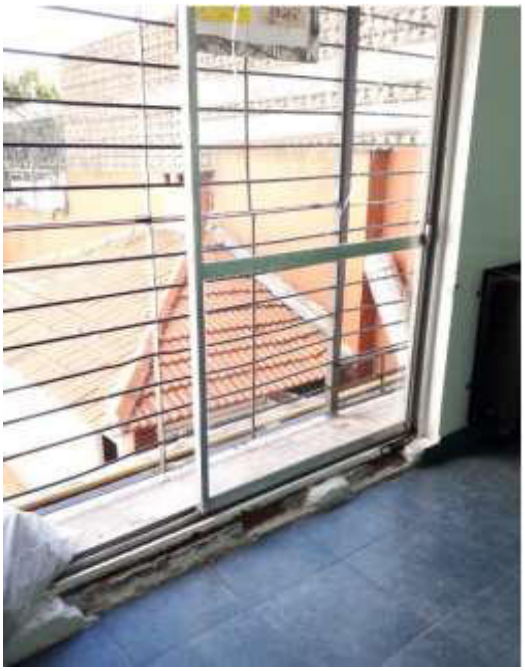
REPOSICION DE VENTANAS EN EL 1ER PISO CONTRAFRENTE

AMURADO DE VENTANA Y TERMINACION DE MAMPOSTERIA DE LADRILLO Y CEMENTO

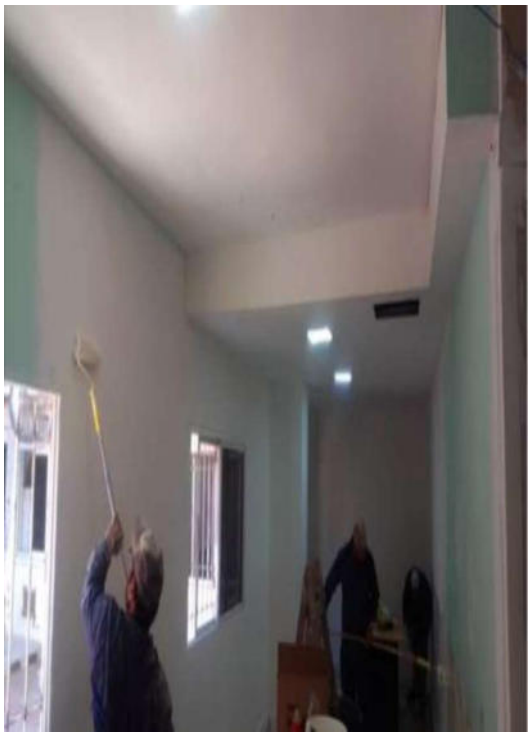
READECUACIÓN EN SALA DE BIBLIOTECA COMO NUEVA SALA DE COMPUTACIÓN

PERFILERIA PARA EMPLACADO SOBRE PAREDES

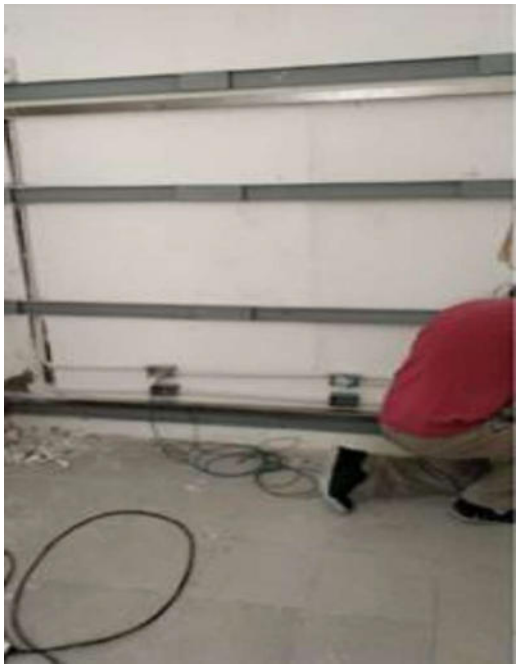
PLACA MADERA MDF Y CAÑERIAS INTERNAS

CABLEADO Y TERMINACIONES

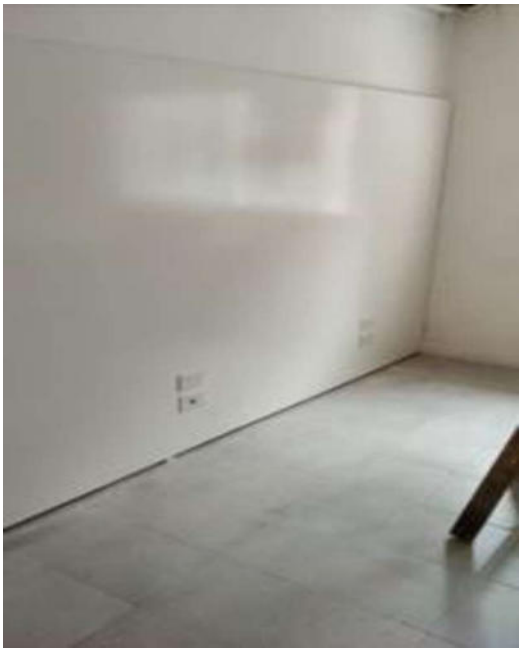
AMURADO DE PUERTAS

ACABADO DE PINTURA SINTETICA

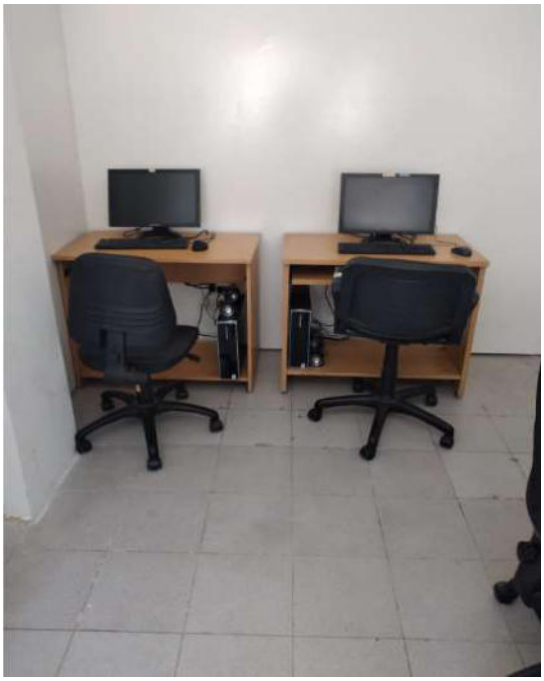
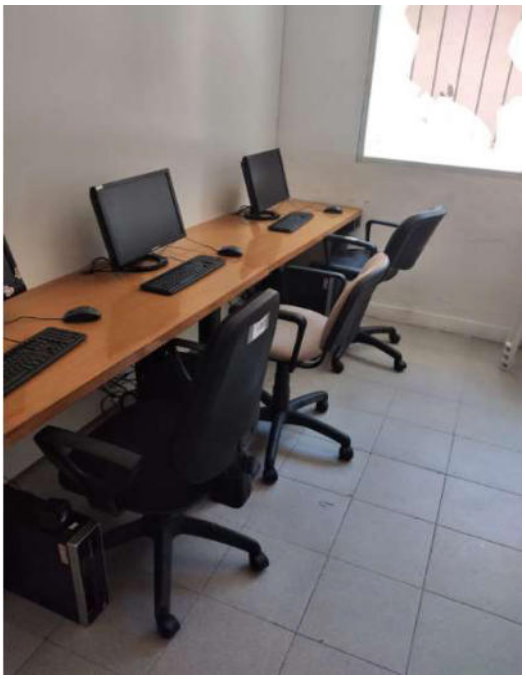
PREPARADO Y UBICACION DEL MOBILIARIO

INSTALACION Y CONFIGURACION DE EQUIPOS INFORMATICOS

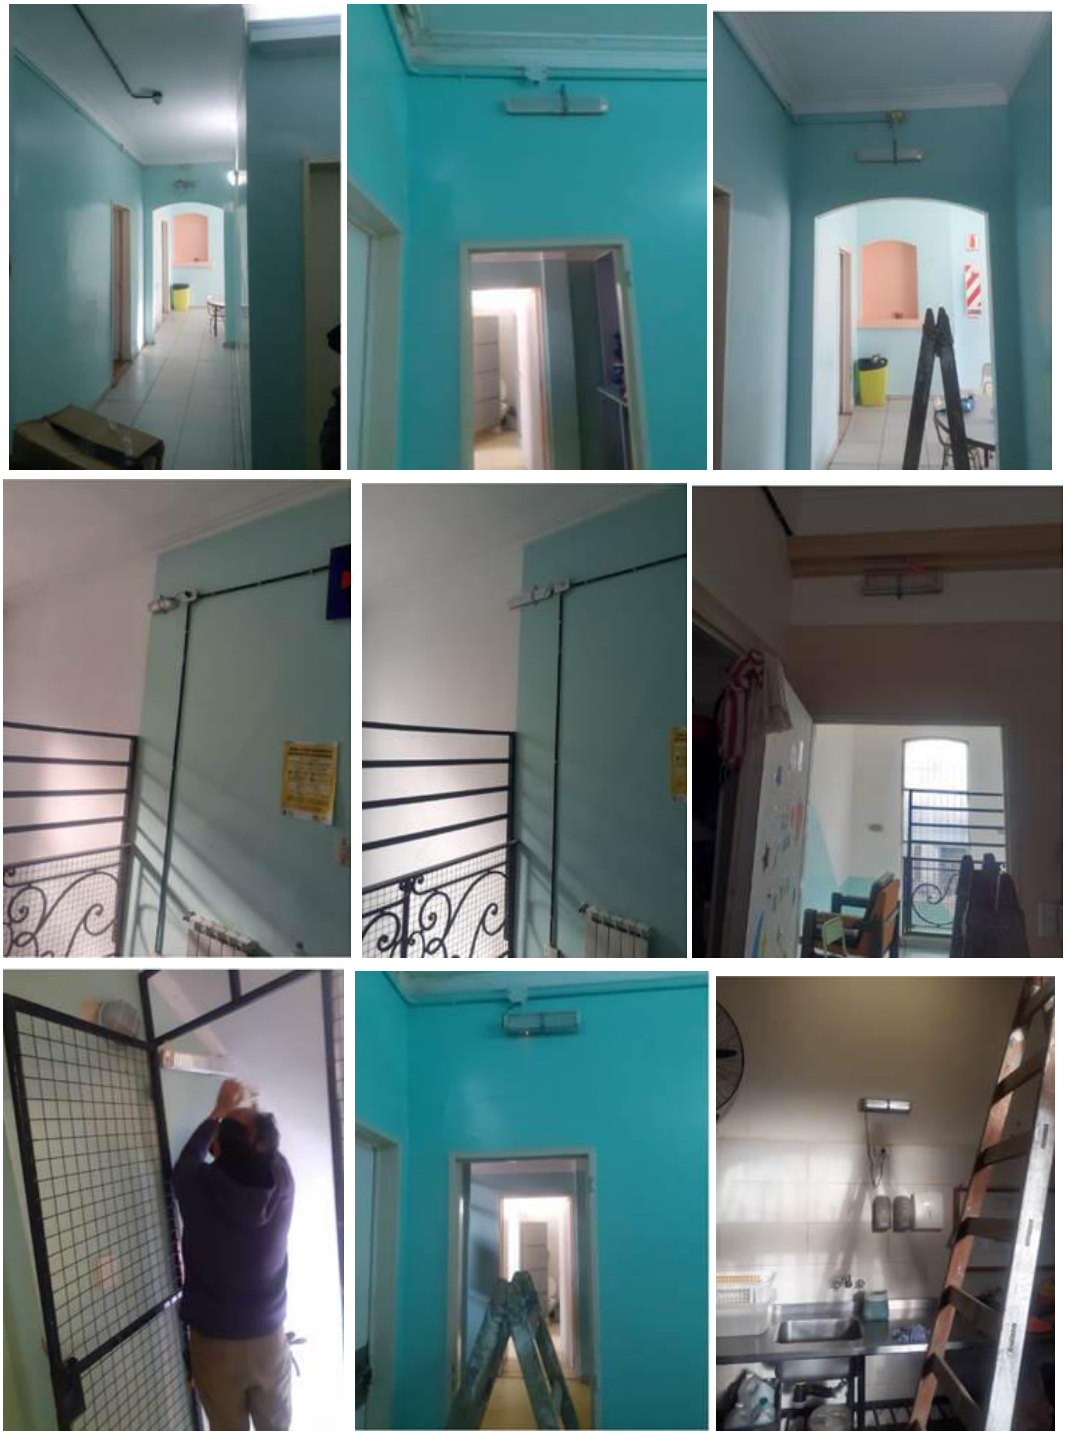
REPOSICION Y CONTROL DE LUCES Y CARTELERÍA DE EMERGENCIA

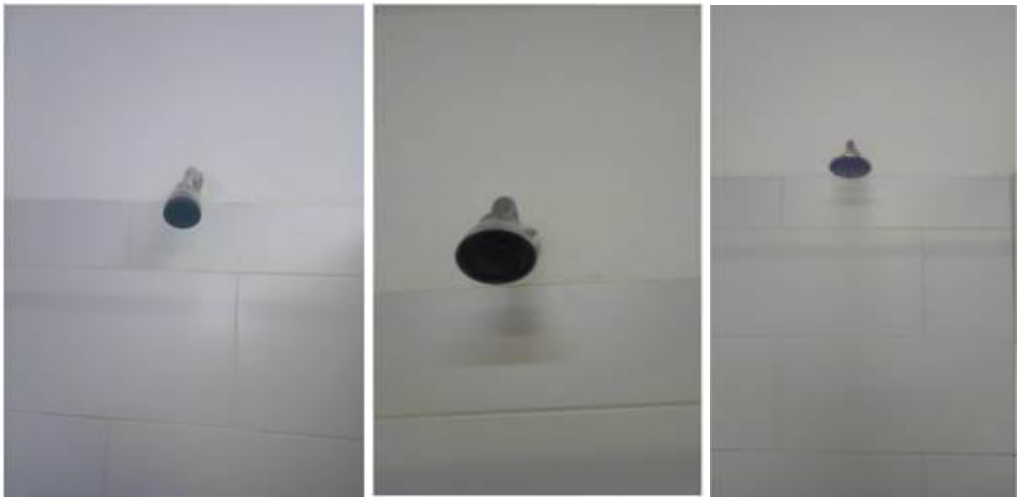
REPARACION SANITARIOS

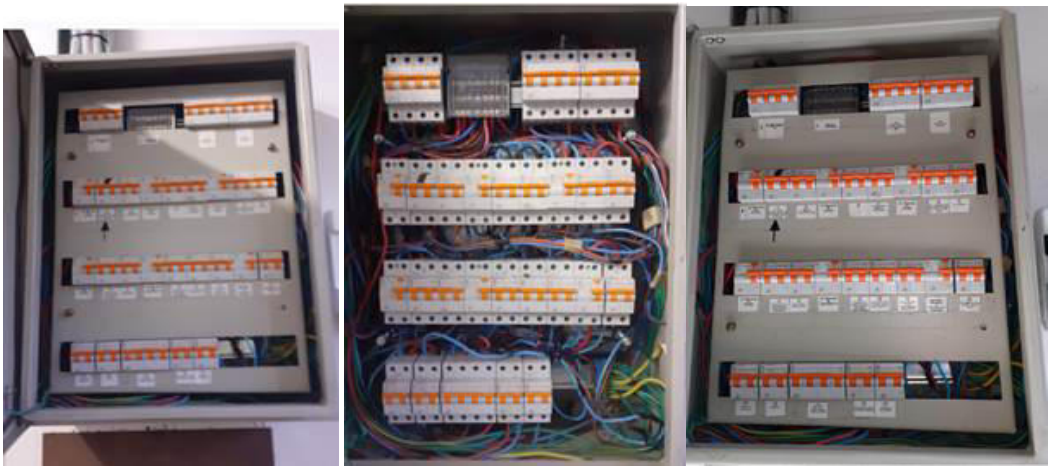
TRABAJOS ADECUACION TABLEROS

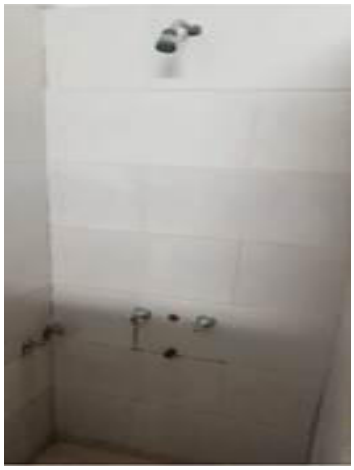
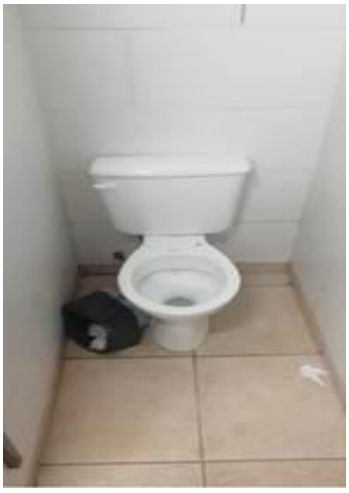
TRABAJOS SOBRE NUCLEOS SANITARIOS

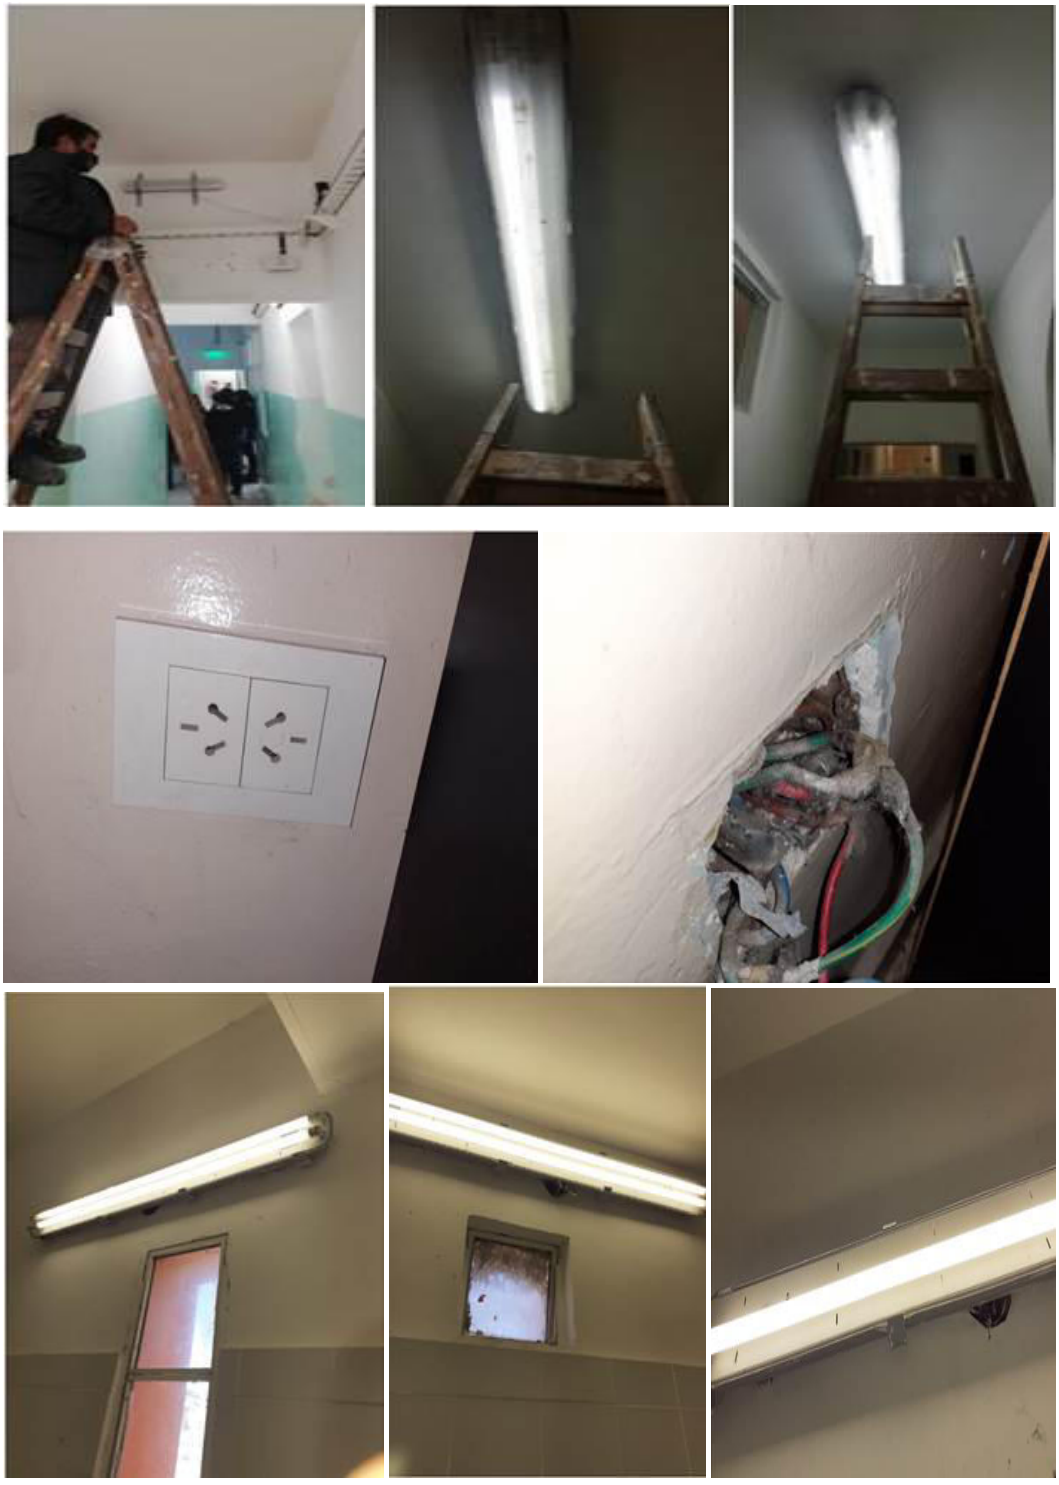
REPARACION Y REPOSICION DE LUMINARIAS
