Número: PV-2022-25720015-GCABA-DGALE

RESOLUCIÓN 150/2022

Artículo 1º.- El Poder Ejecutivo informará, a través al Consejo de los Derechos de Niños, Niñas y Adolescentes (CDNNyA), en el término de treinta (30) días de recibida la presente, sobre los siguientes puntos referidos al estado de situación de los Hogares de Niños, Niñas y Adolescentes dependientes del Gobierno de la Ciudad Autónoma de Buenos Aires como así también de aquellos que hayan suscripto convenio con esta Ciudad, conforme las prerrogativas establecidas en la normativa vigente; y otras cuestiones vinculadas:

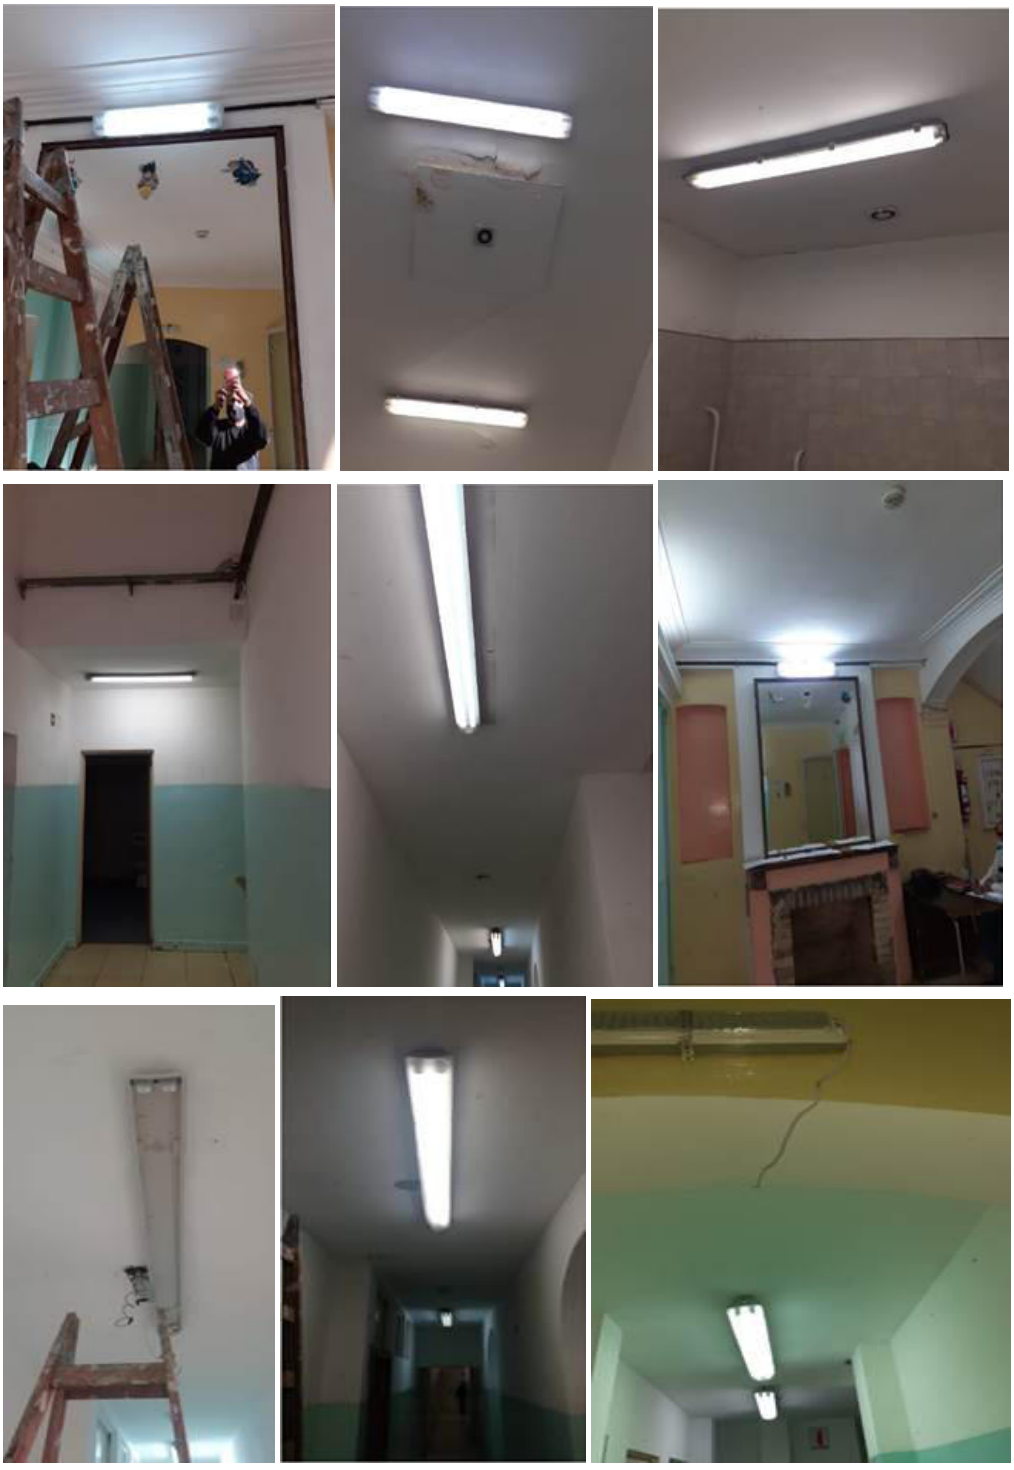
REPARACION Y REPOSICION DE LUMINARIAS

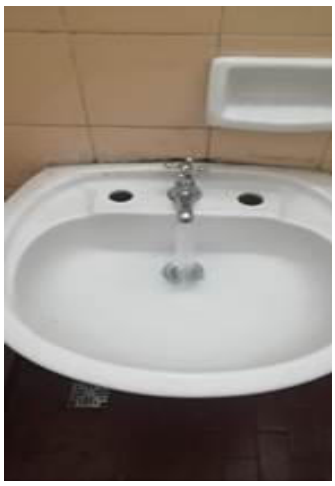
TRABAJOS VARIOS

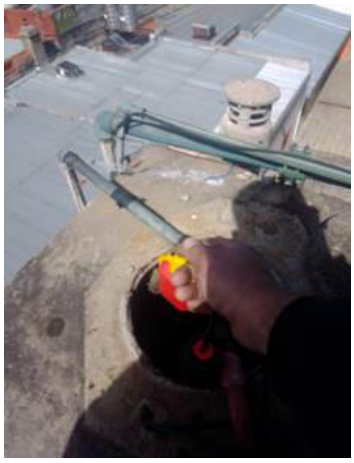
TRABAJOS SOBRE NUCLEO SANITARIO

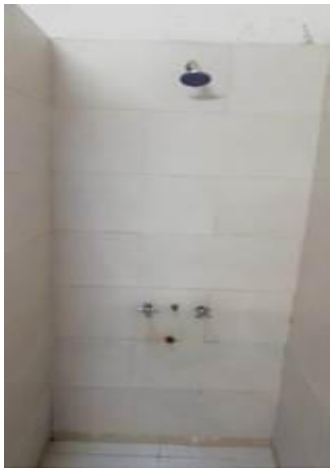
TRABAJOS SOBRE NUCLEOS SANITARIOS

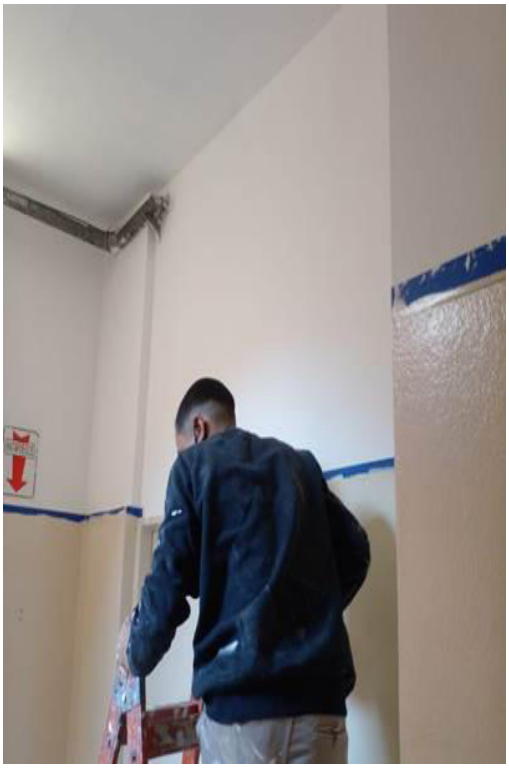
TRABAJOS DE RESTAURACION Y PINTURA

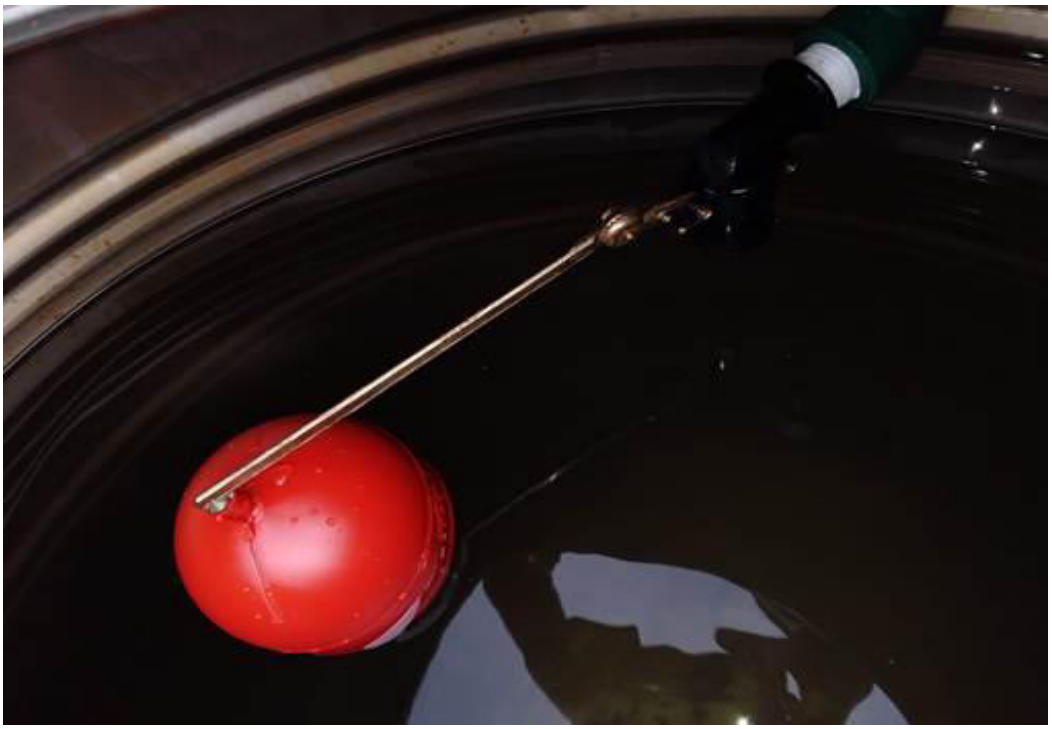
REPARACIION CAÑERIAS SUBIDA Y BAJADA DE TANQUE

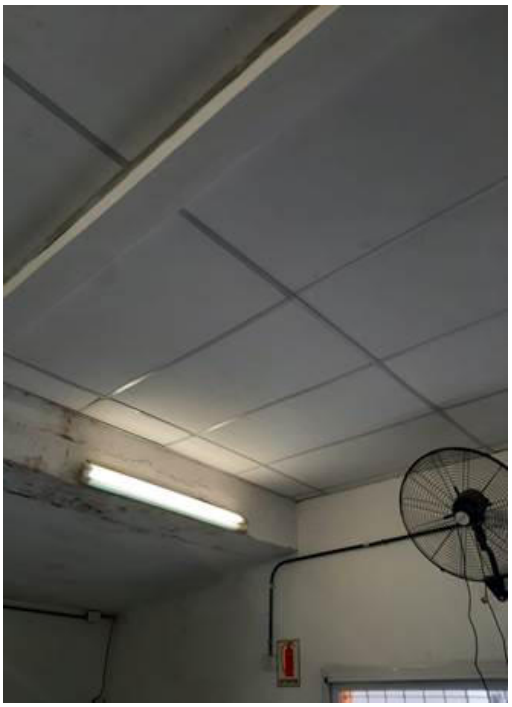
REPARACION TECHO DEL COMEDOR

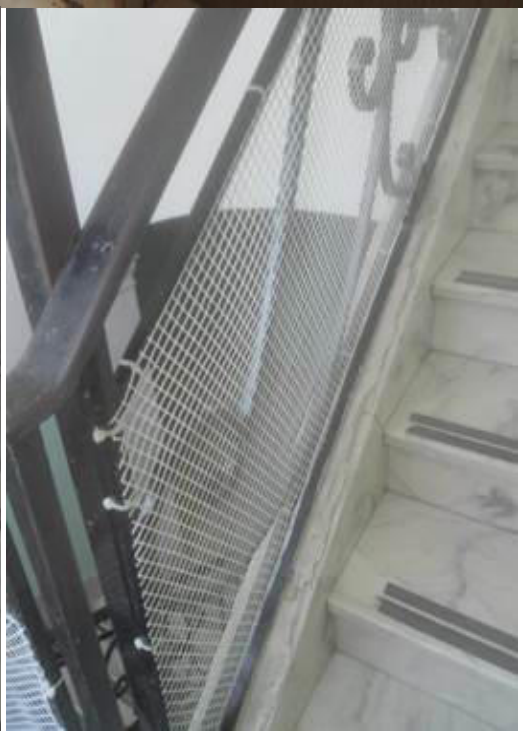
PROTECCION EN BARANDA DE ESCALERA

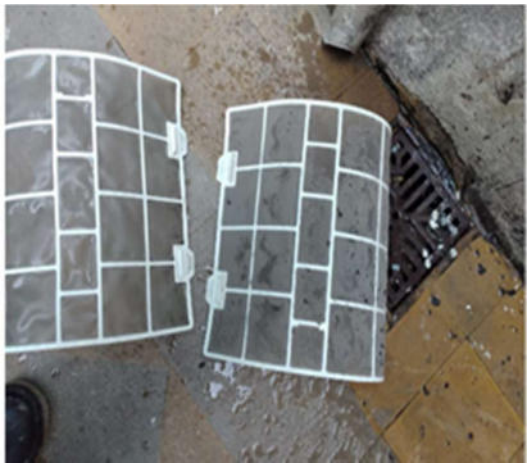
MANTENIMIENTO Y PUESTA A PUNTO DE AIRES ACONDICIONADOS

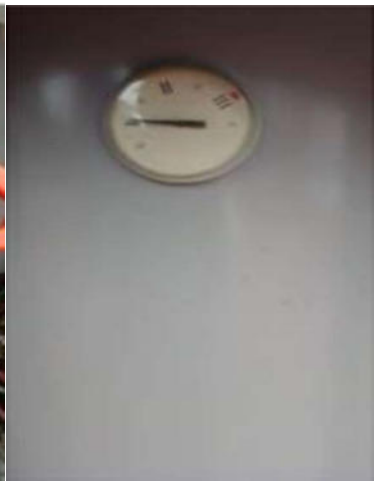
CONTROL Y MANTENIMIENTO DE TERMOTANQUES

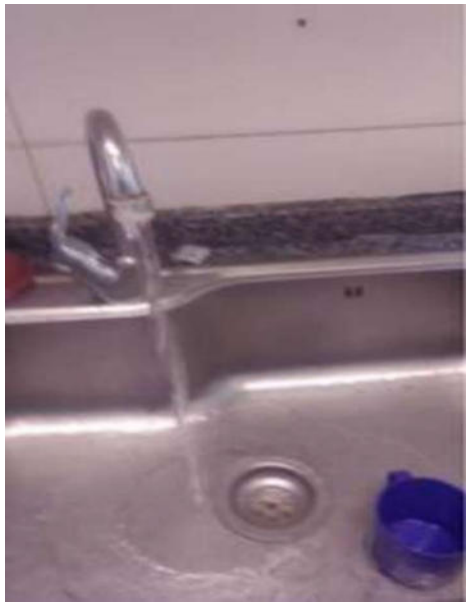
TRABAJOS EN NUCLEOS SANITARIOS/REPOSICION TAPAS INODOROS

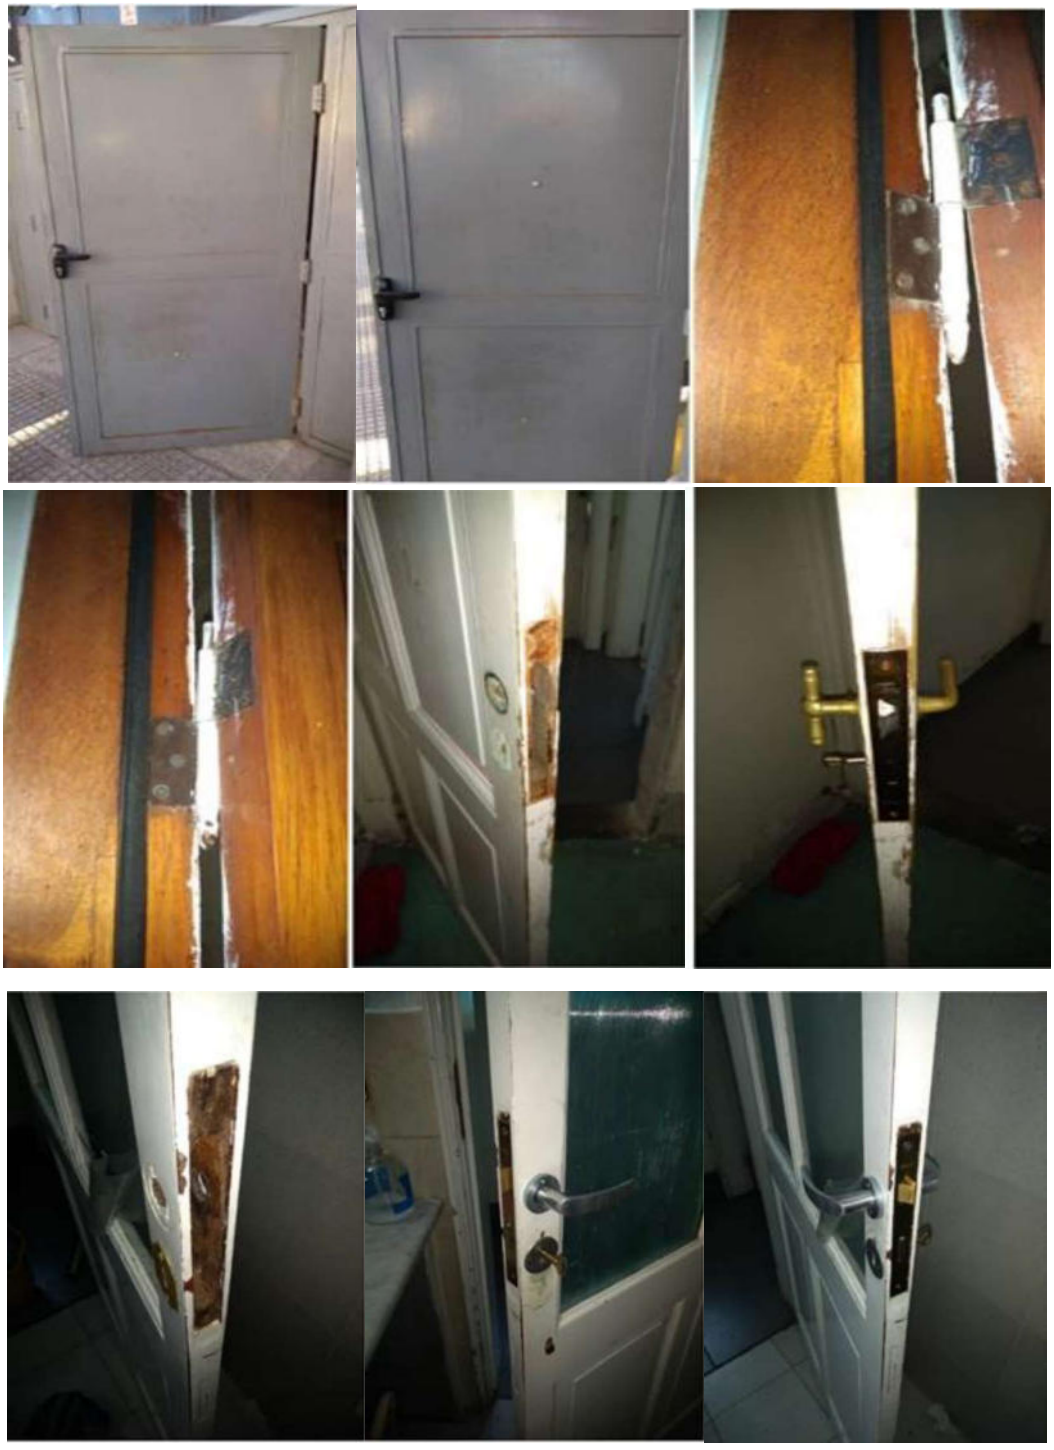
REPARACION DE PUERAS, REPOSICION DE CERRADURAS, PICAPORTES Y BISAGARAS

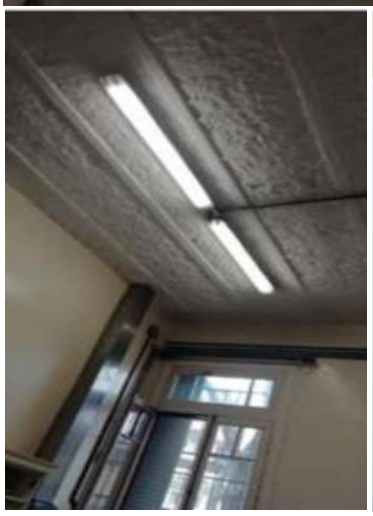
REPARACION Y REPOSICION DE LUMINARIAS

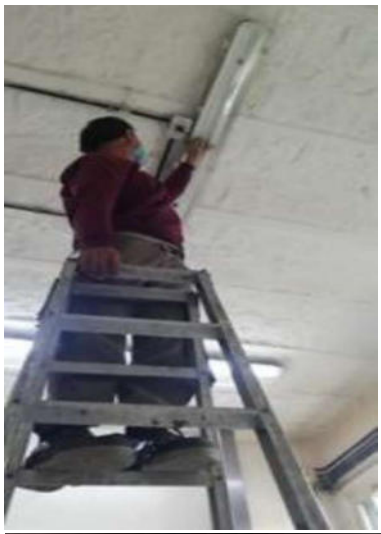
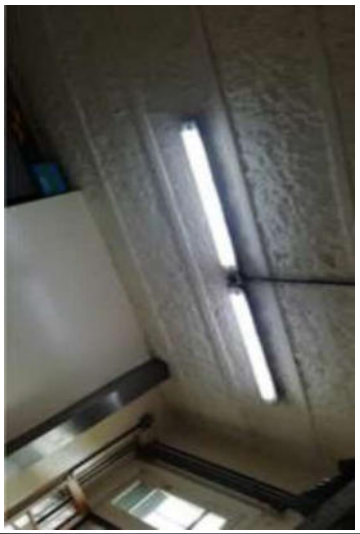
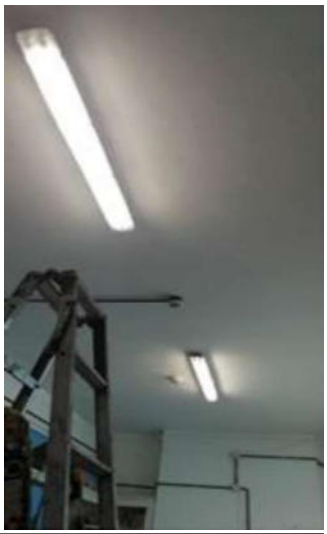
REPARACION Y REPOSICION DE LUMINARIAS

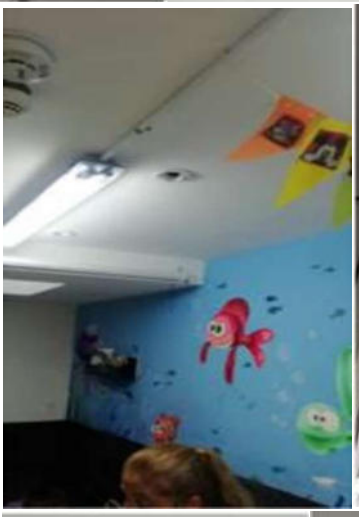
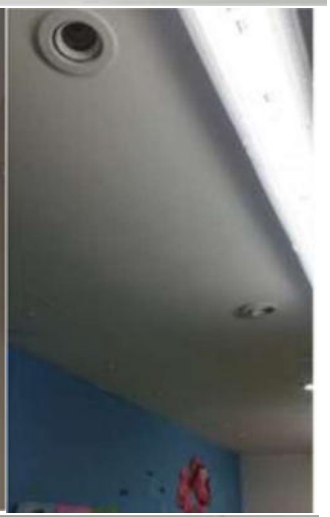
REPARACION Y REPOSICION DE LUMINARIA

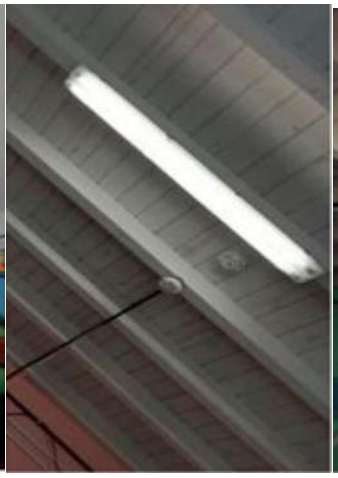
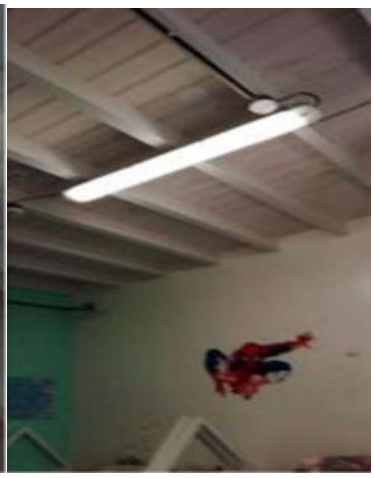
REPOSICION LUMINARIAS

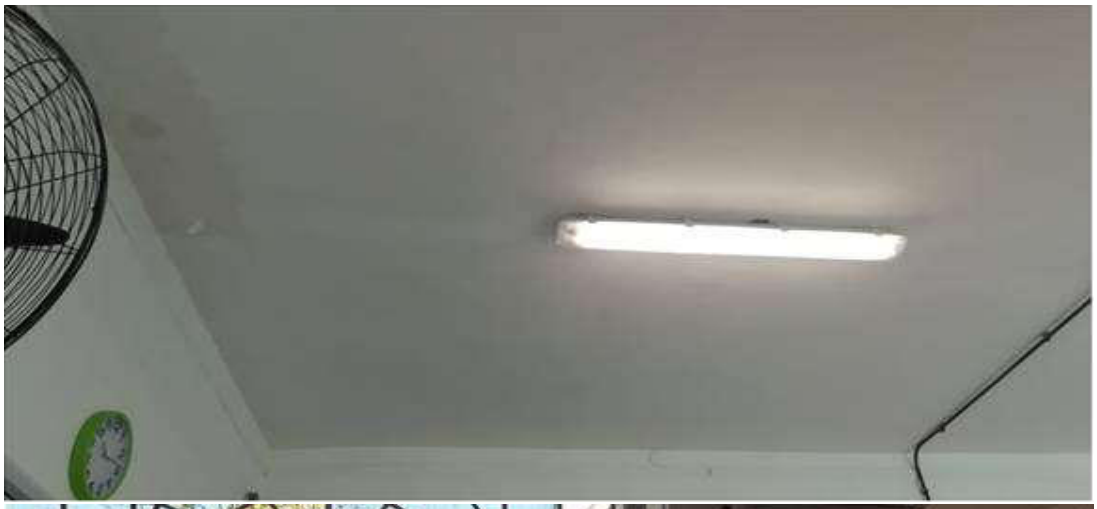
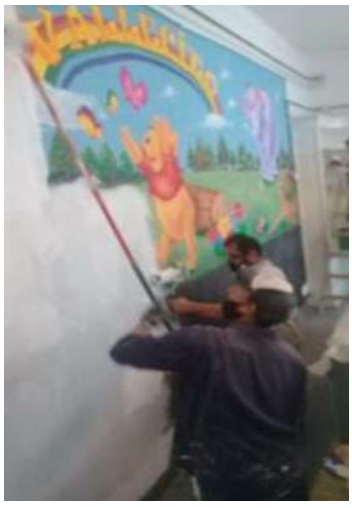
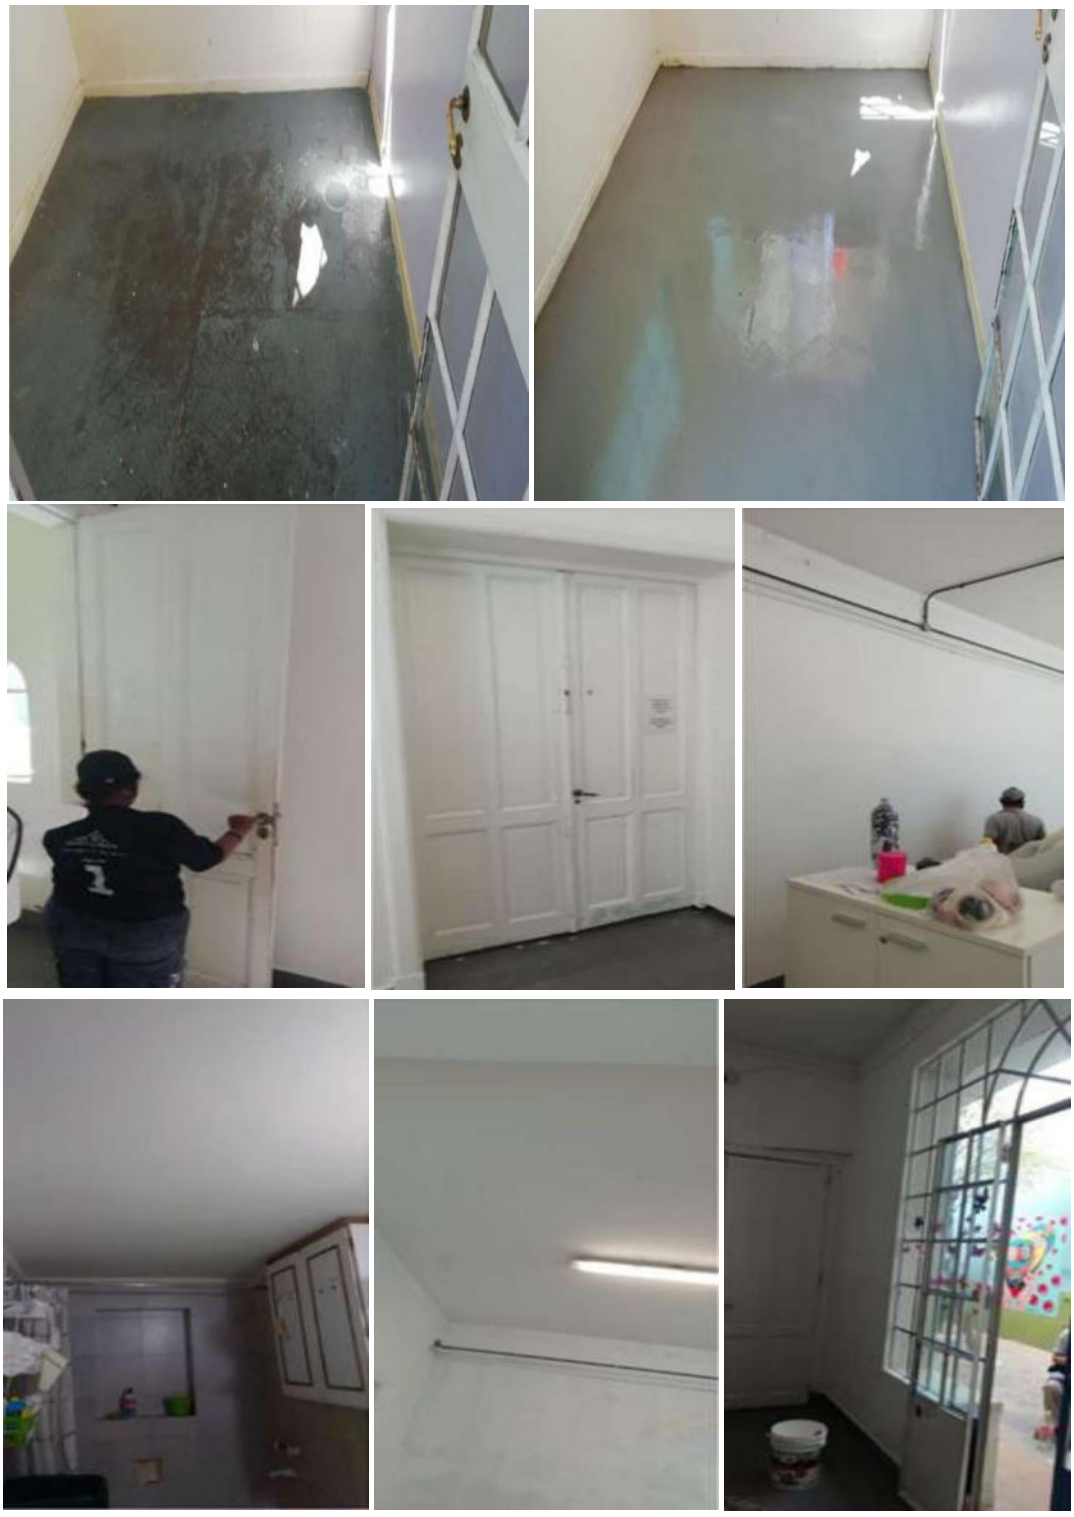
TRABAJOS DE PINTURA

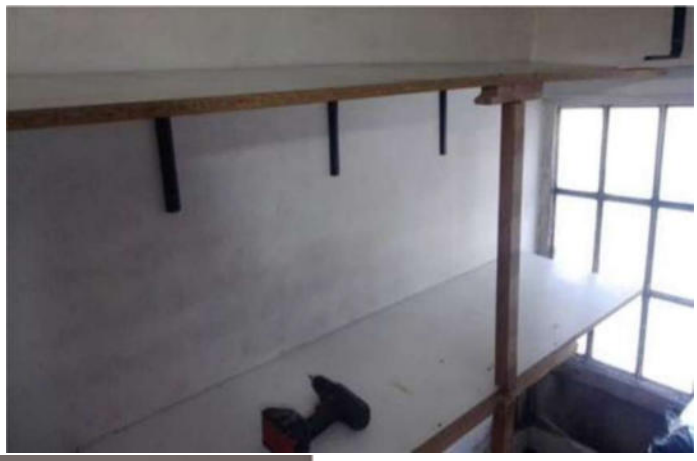
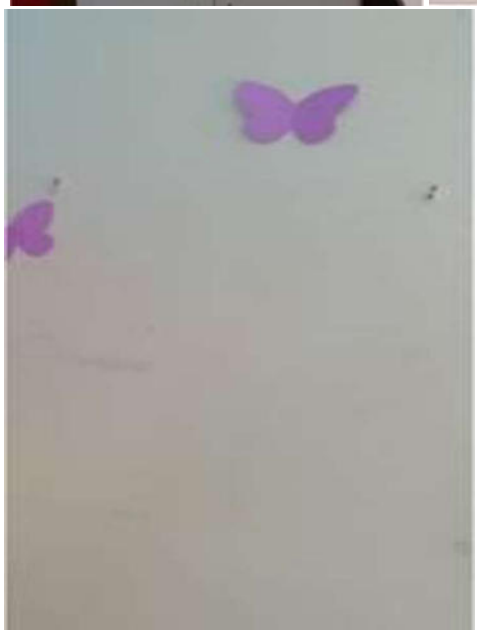
TRABAJOS DE MANTENIMIENTO SOBRE MOBILIARIO

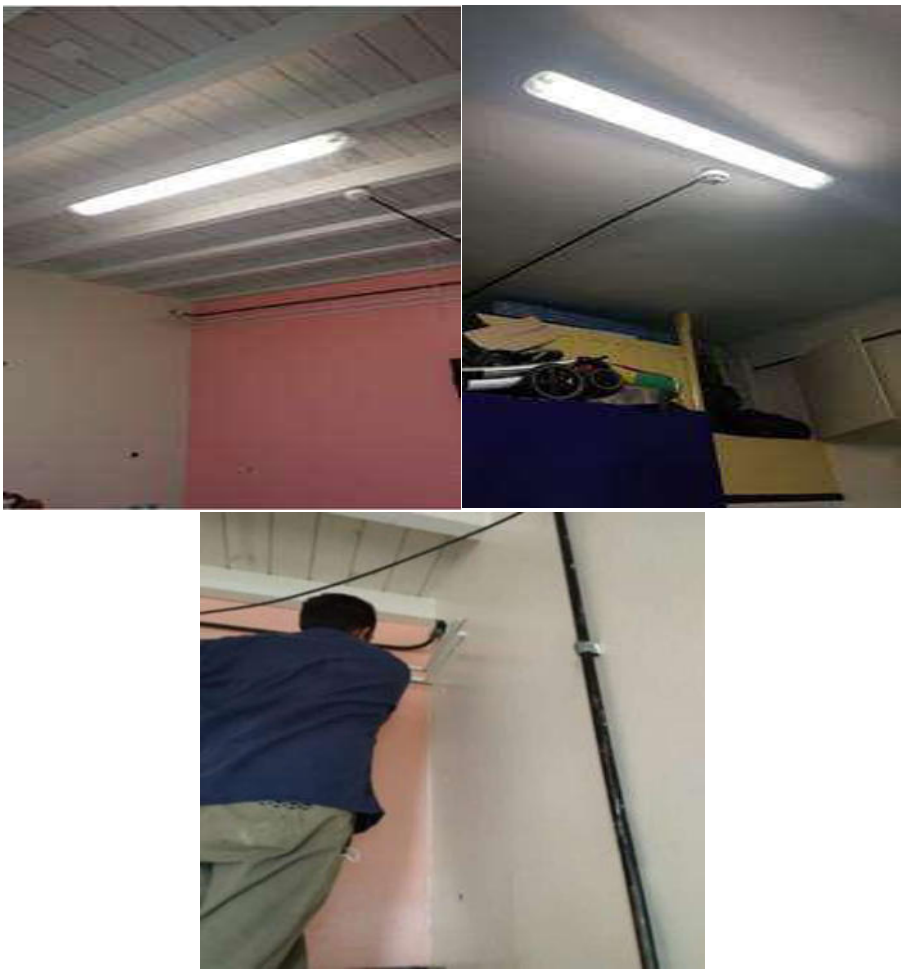
READECUACIÓN DEL CABLEADO DE DATOS

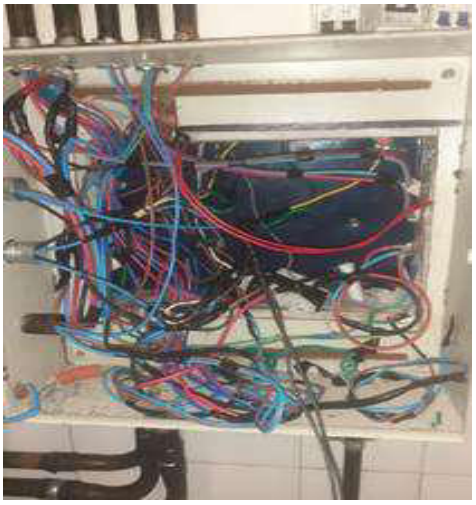
Adaptación tablero eléctrico

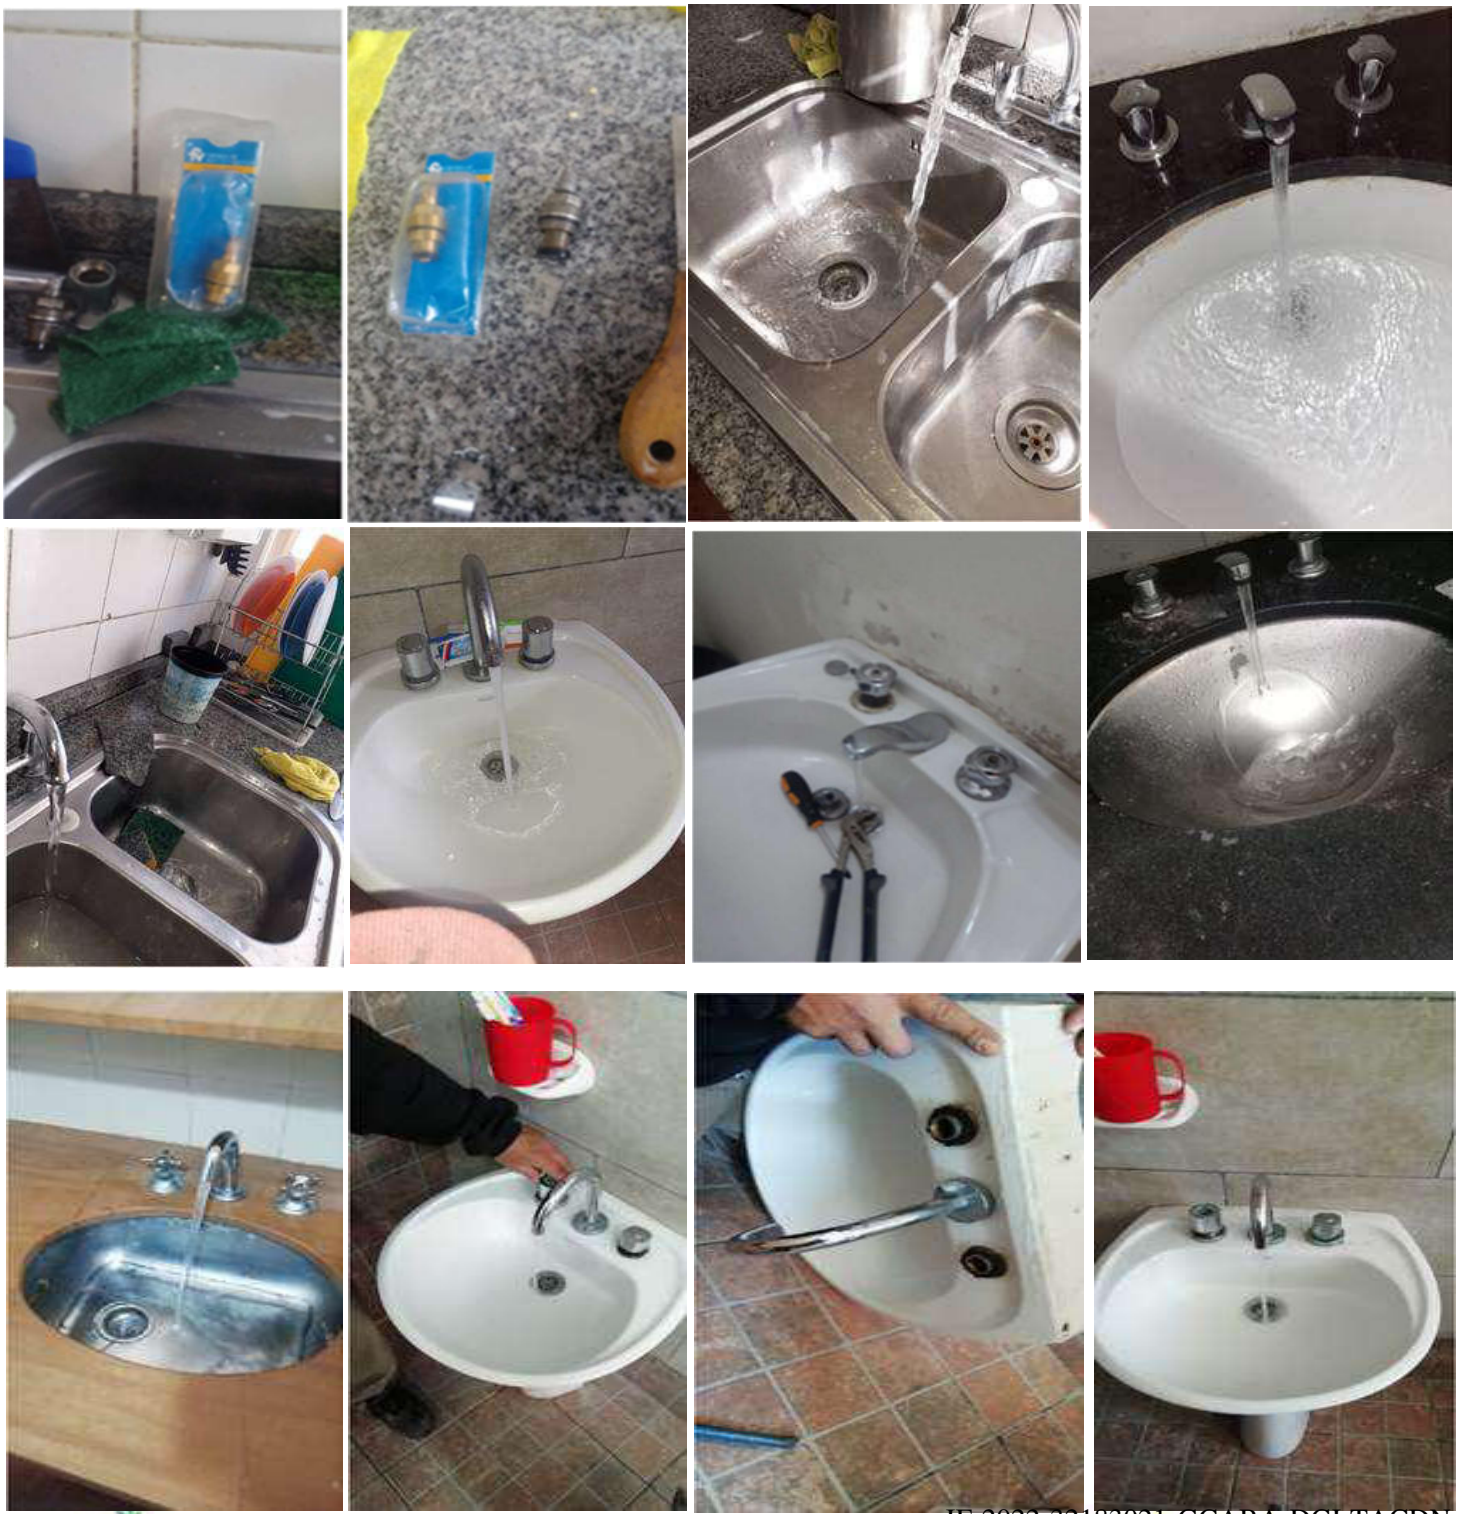
Reparación de sanitarios

Reposición de tapas

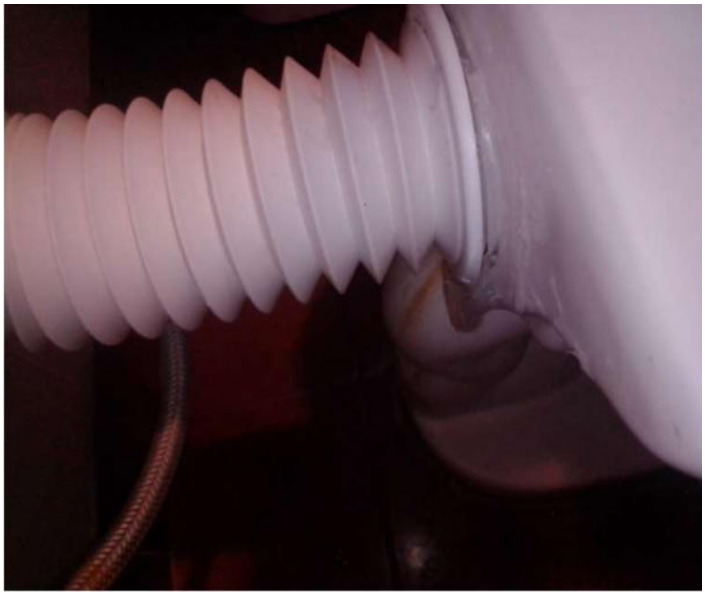
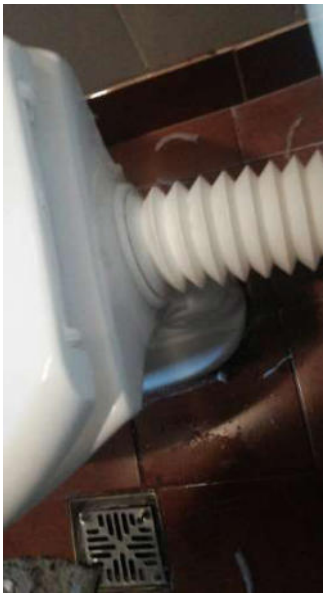
Trabajos generales en núcleos sanitarios

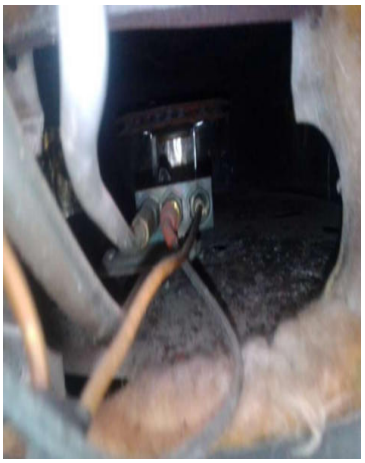
Control y mantenimiento de sistemas de calefacción

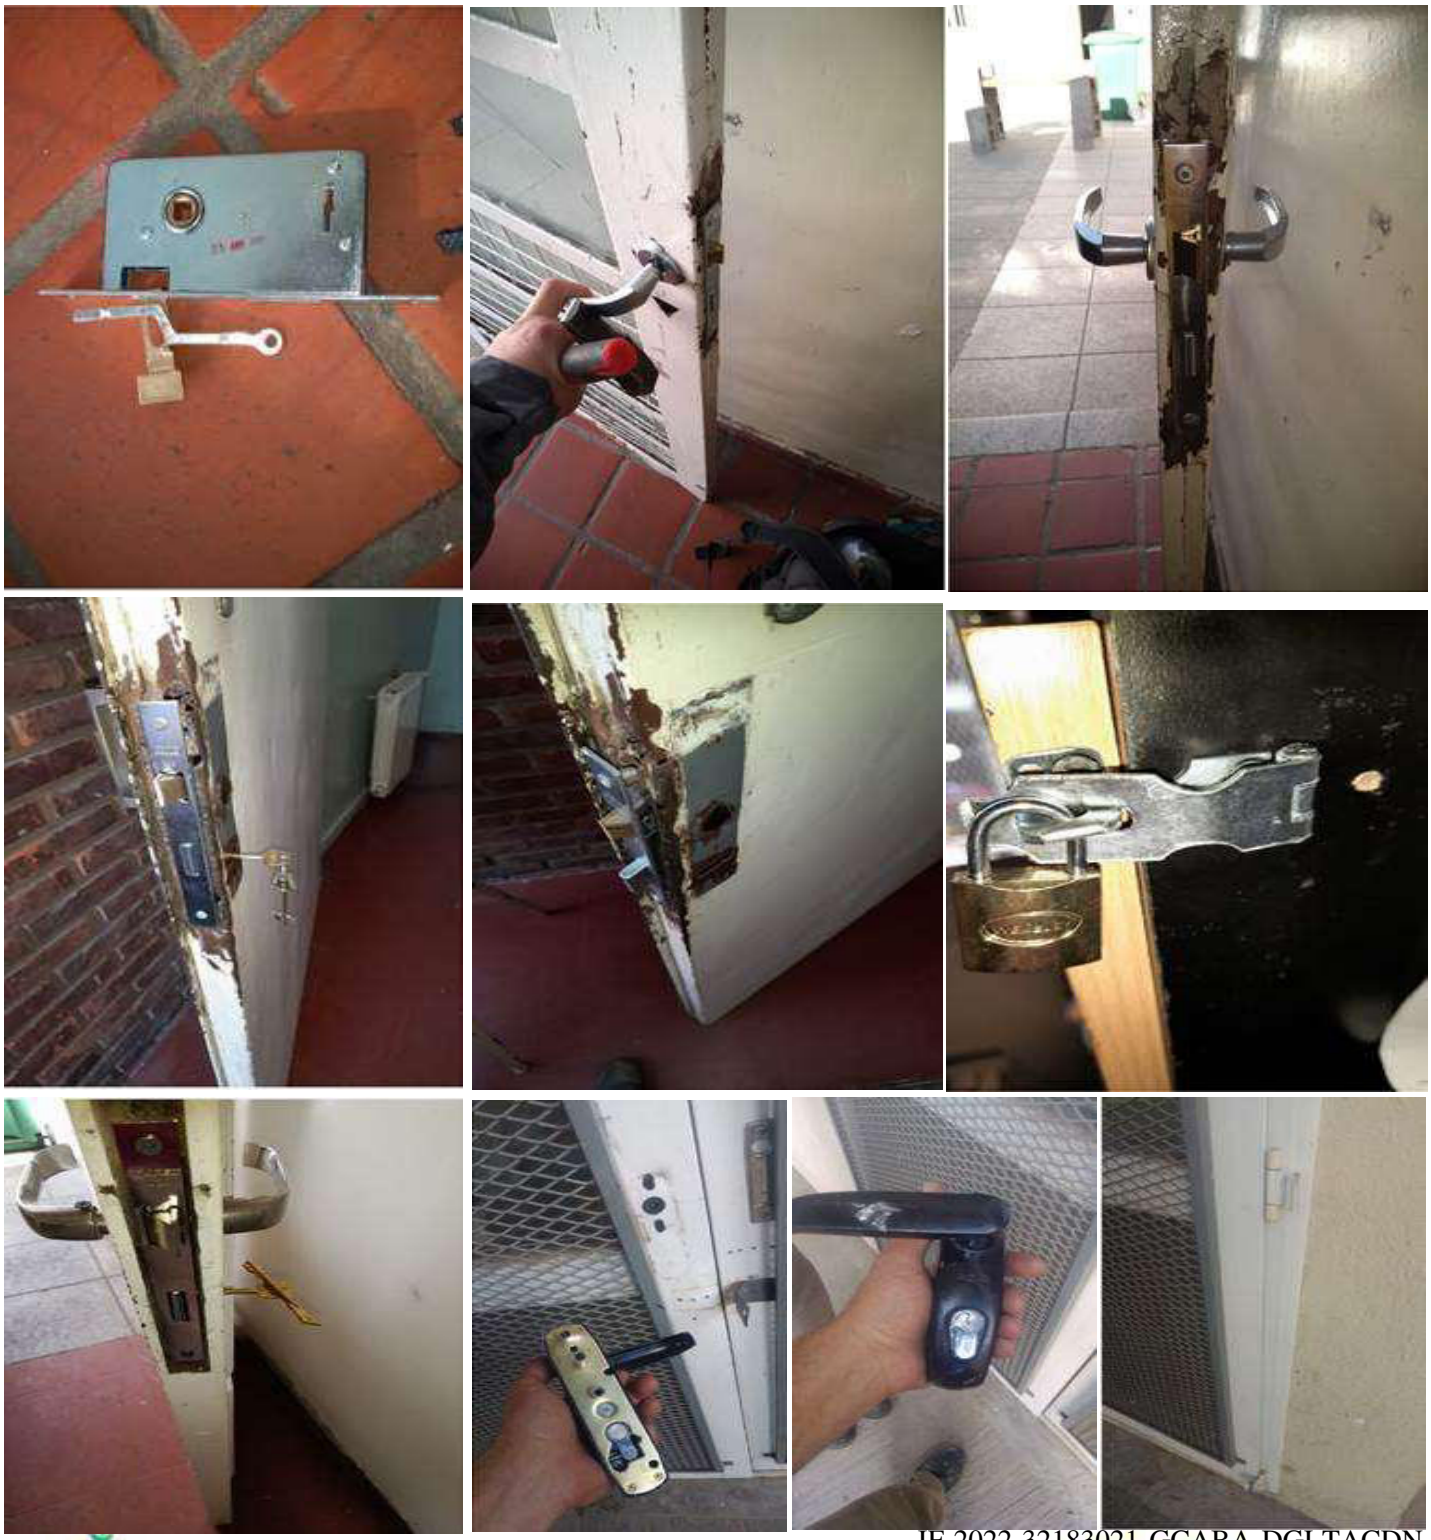
Arreglo de cerraduras y puertas

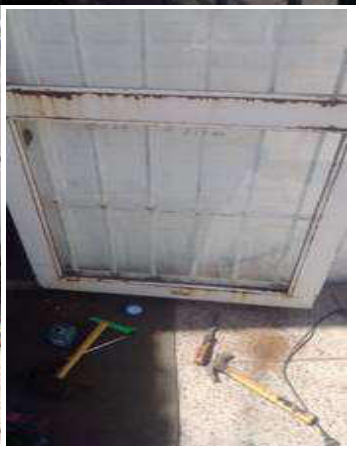
Reparación de vidrios

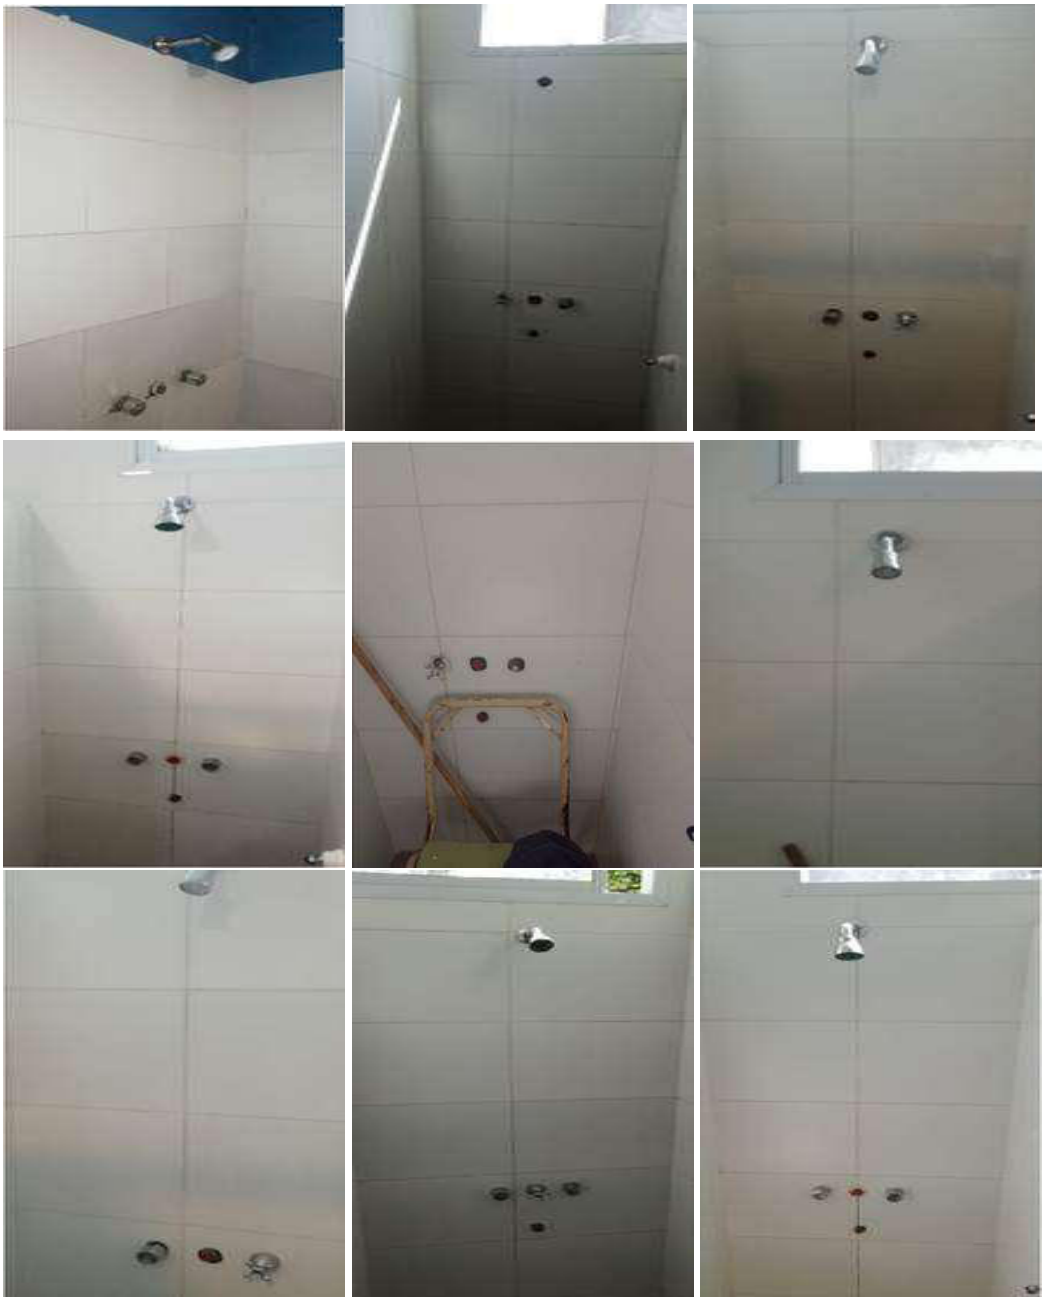
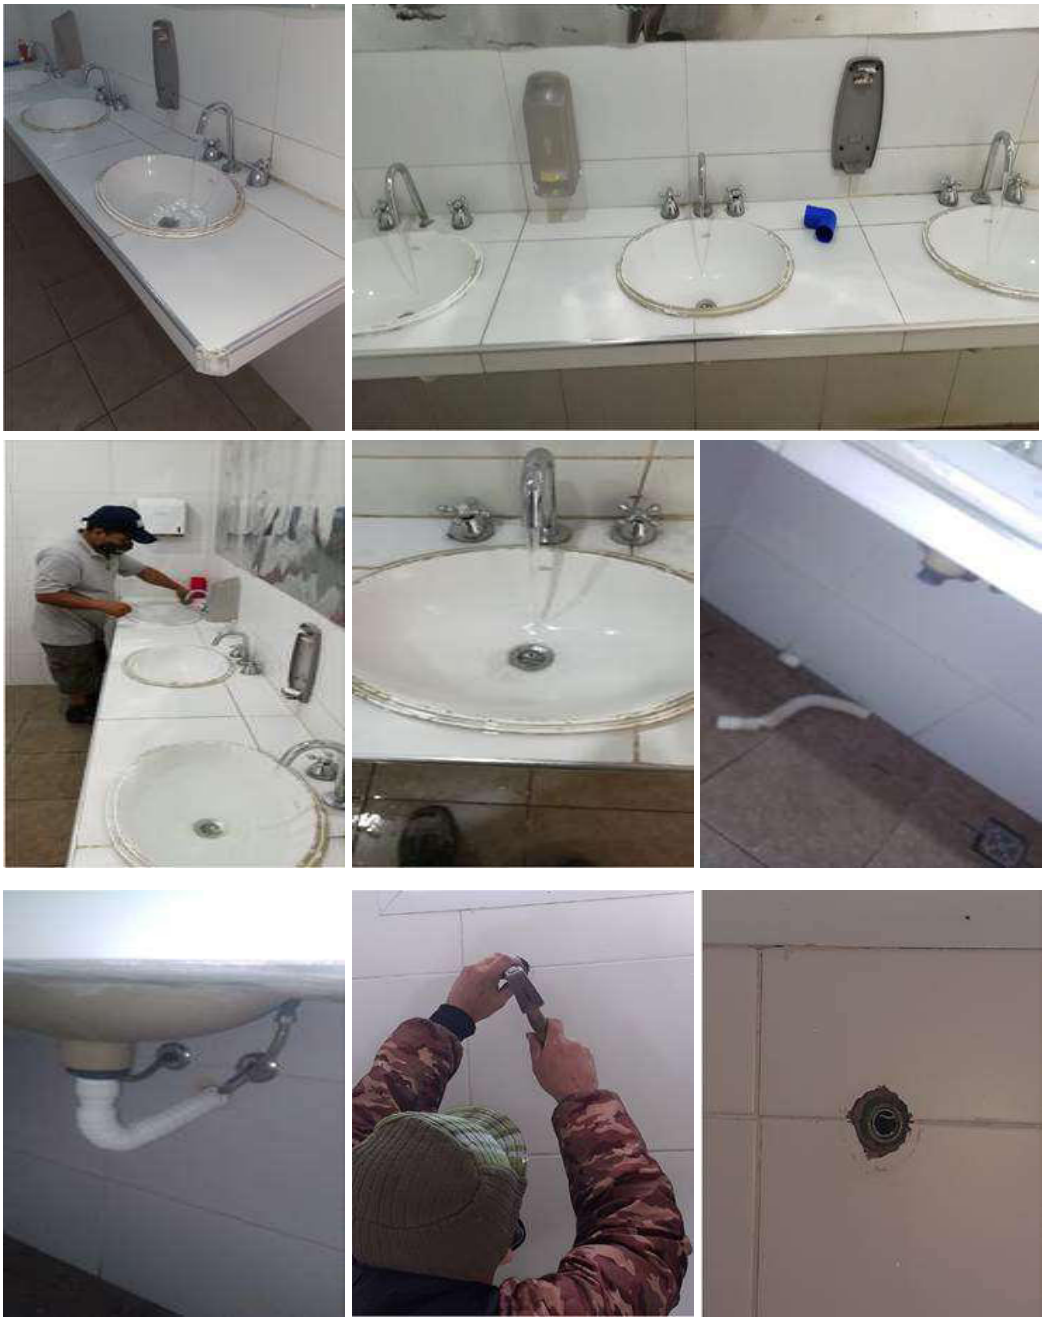
REPOSICIONES EN NUCLEOS SANITARIOS

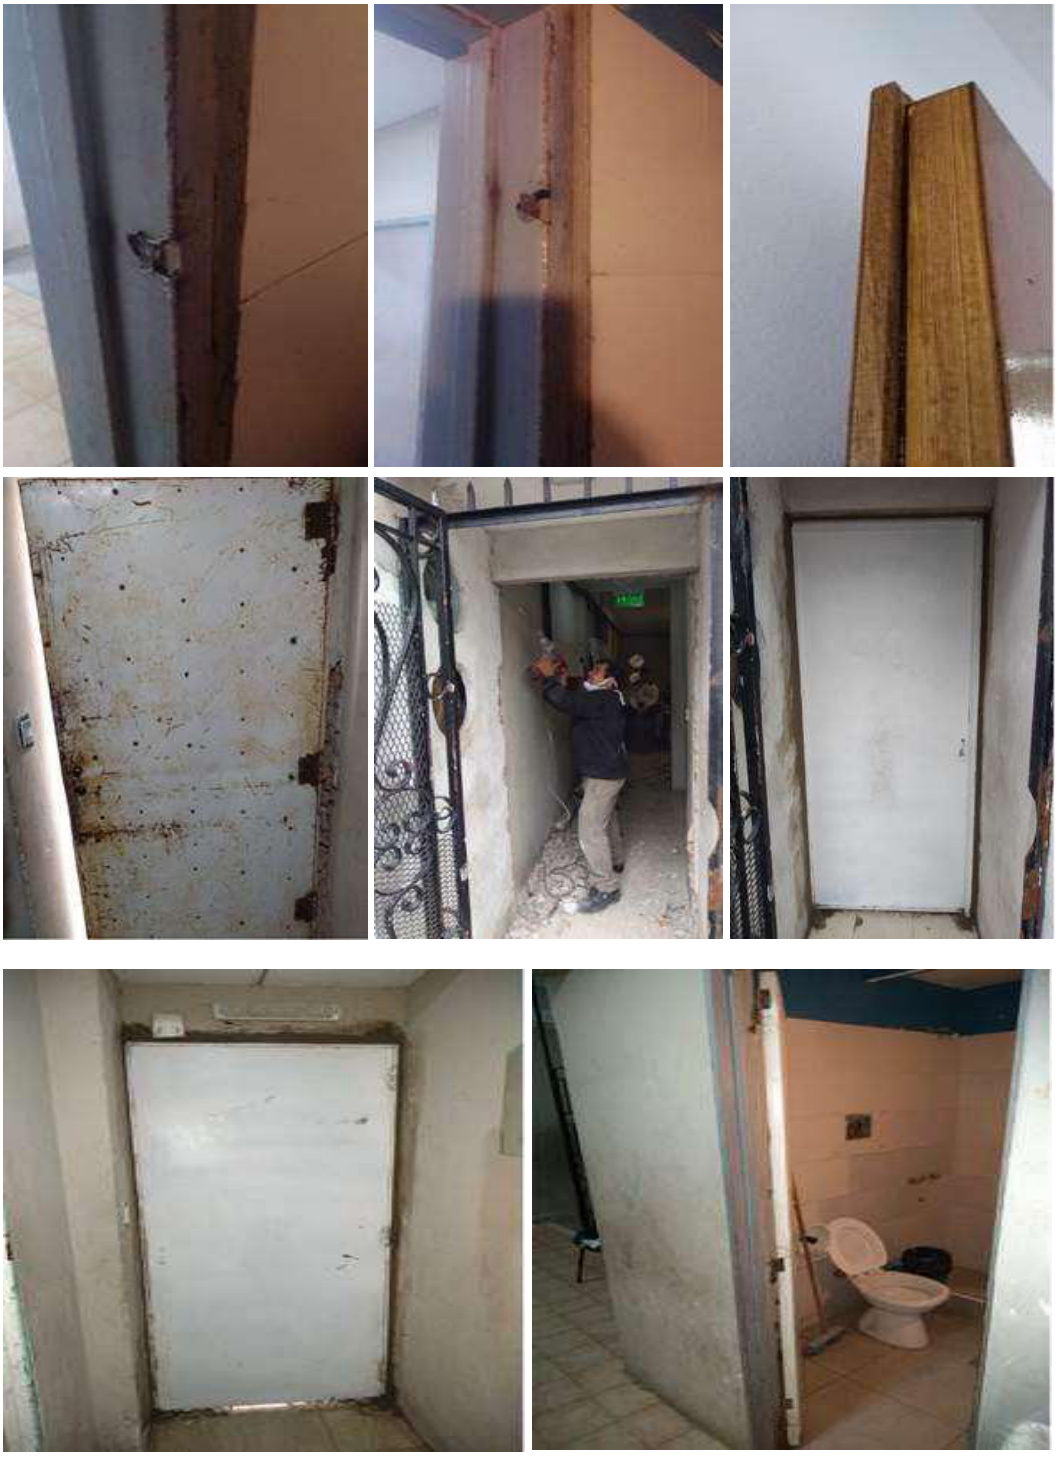
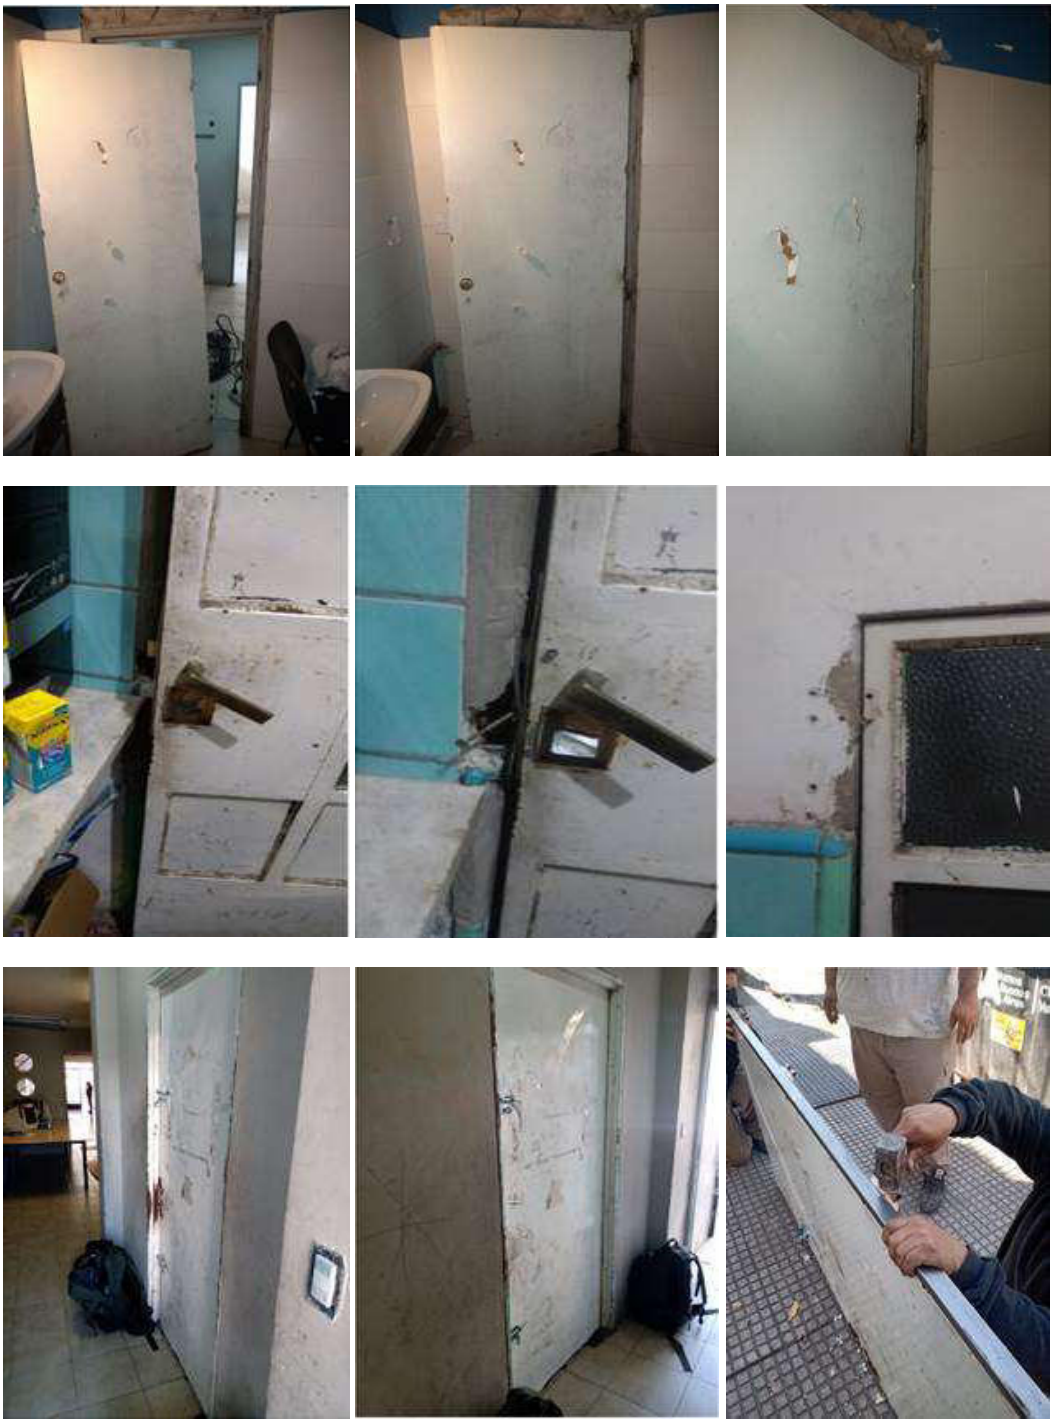
REPARACIÓN PORTÓN DE COCINA

REPARACIÓN Y RECAMBIO DE PUERTAS
