Número: PV-2022-25720015-GCABA-DGALE

RESOLUCIÓN 150/2022

Artículo 1º.- El Poder Ejecutivo informará, a través al Consejo de los Derechos de Niños, Niñas y Adolescentes (CDNNyA), en el término de treinta (30) días de recibida la presente, sobre los siguientes puntos referidos al estado de situación de los Hogares de Niños, Niñas y Adolescentes dependientes del Gobierno de la Ciudad Autónoma de Buenos Aires como así también de aquellos que hayan suscripto convenio con esta Ciudad, conforme las prerrogativas establecidas en la normativa vigente; y otras cuestiones vinculadas:

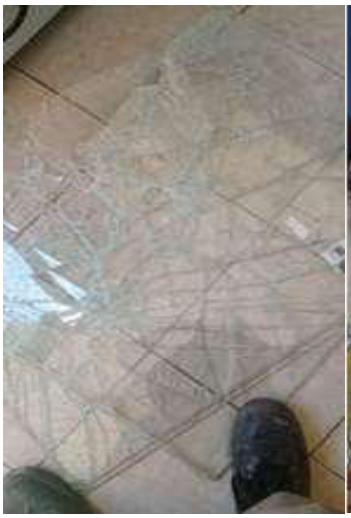
REPARACION DE VENTANAS Y RECAMBIO DE VIDRIOS

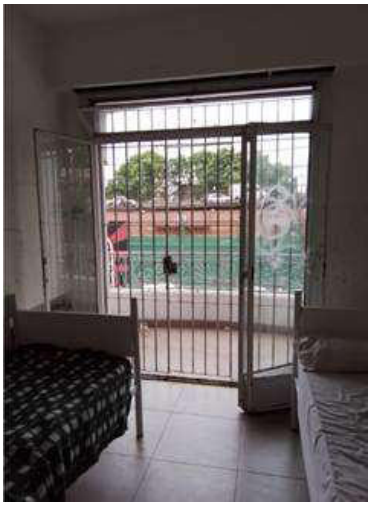
REPOSICIÓN DE CORTINAS DE ENRROLLAR EN DORMITORIOS

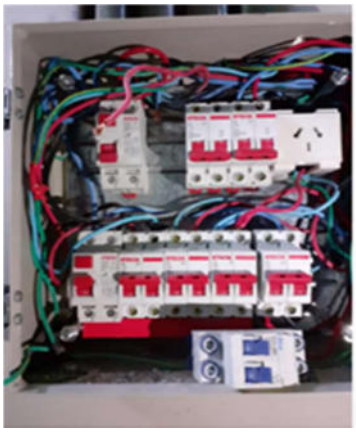
TRABAJOS SOBRE TABLERO ELECTRICO

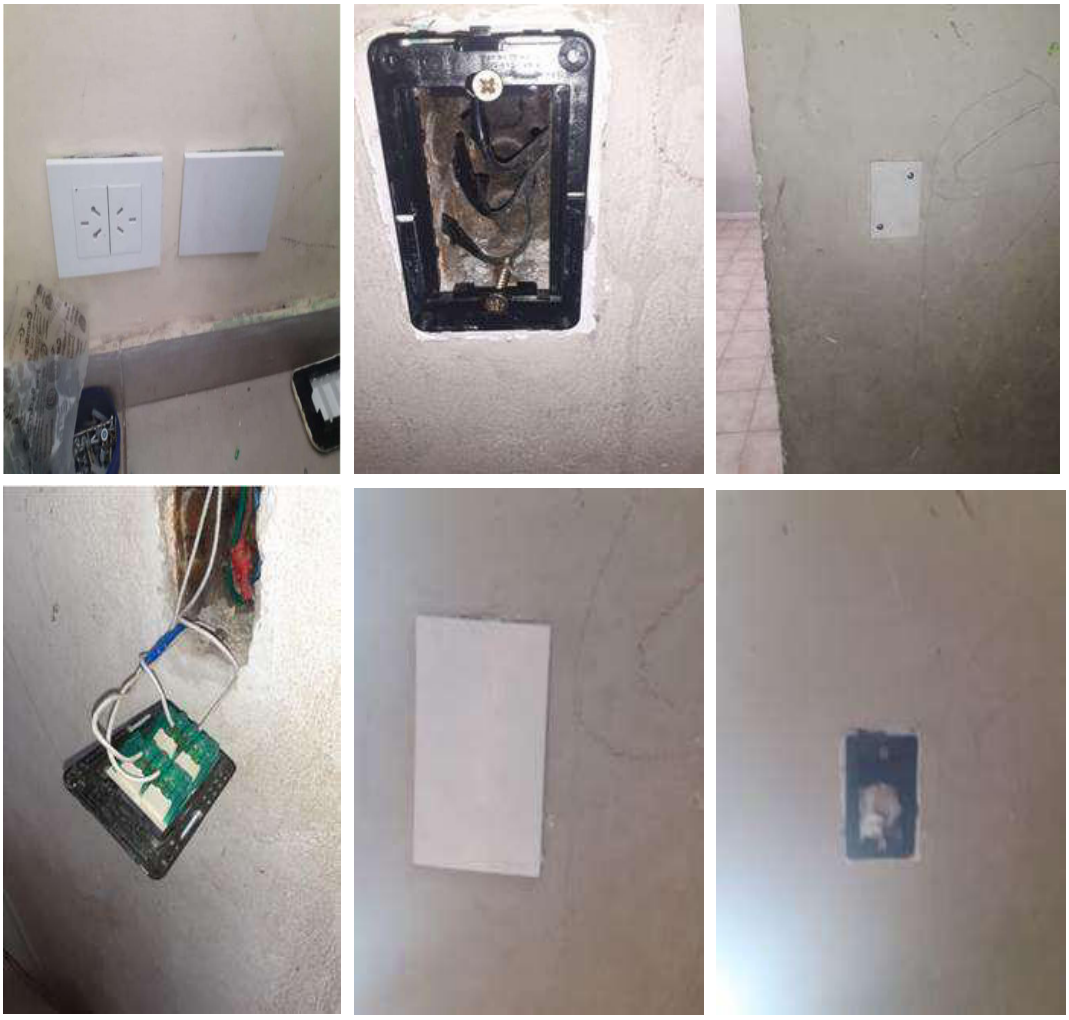
REPOSICIÓN DE TECLAS, TOMAS Y TAPAS DE LUZ

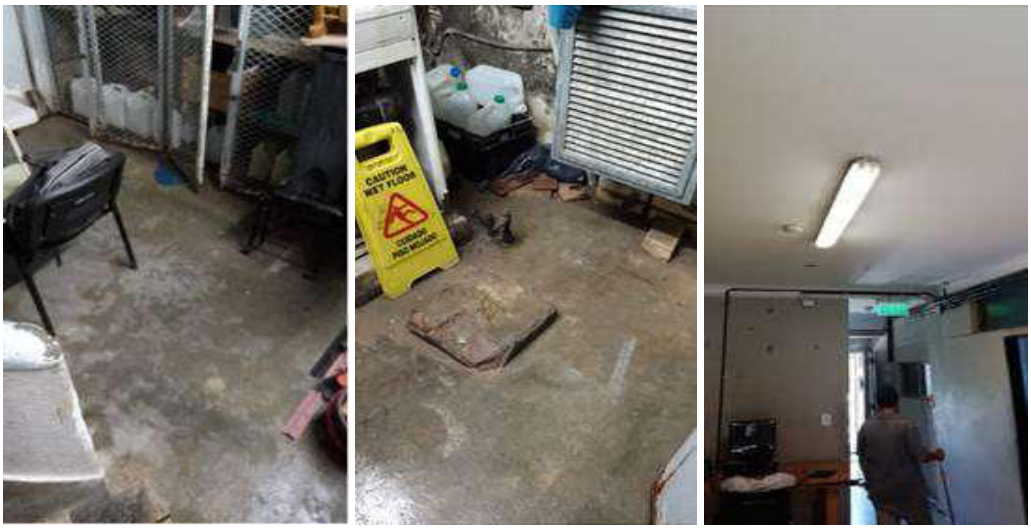
MANTENIMIENTO SOBRE TANQUE CISTERNA Y SISTEMA

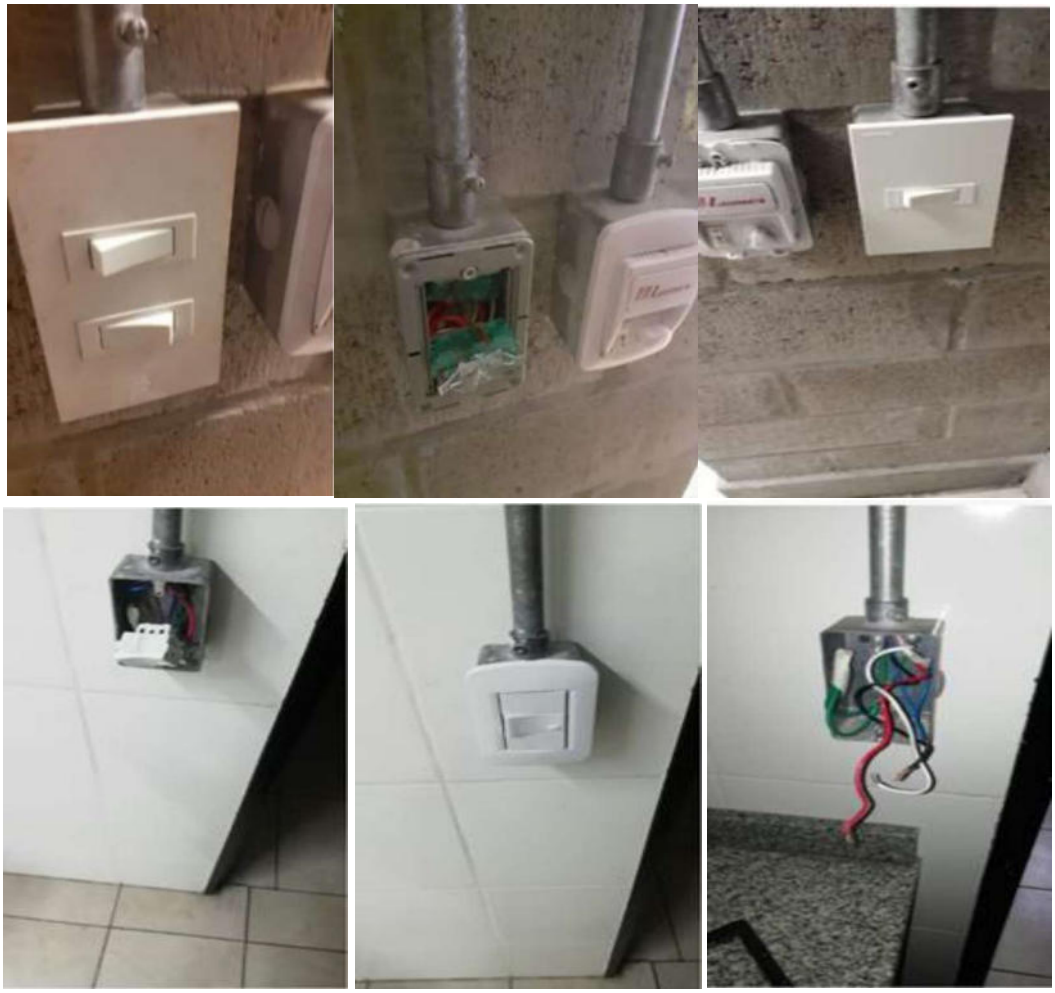
REPOSICION DE TOMAS, TECLAS Y MODULOS

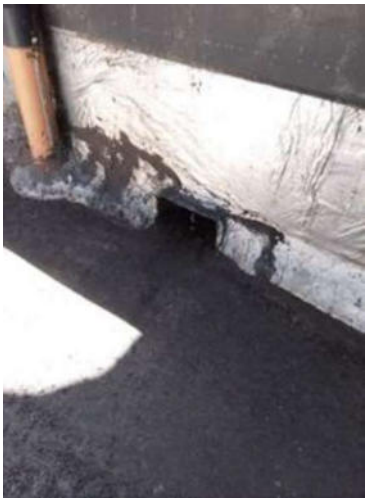
LIMPIEZA DESAGOTES DE TERRAZA

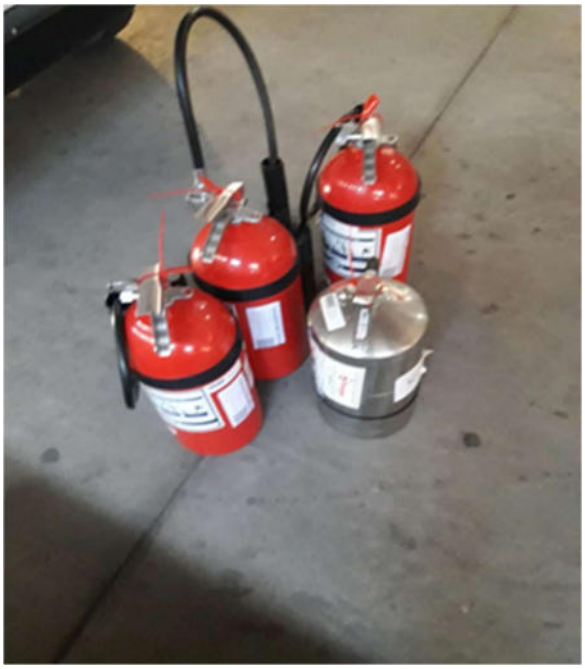
REPOSICION DE EXTINTORES RECARGADOS

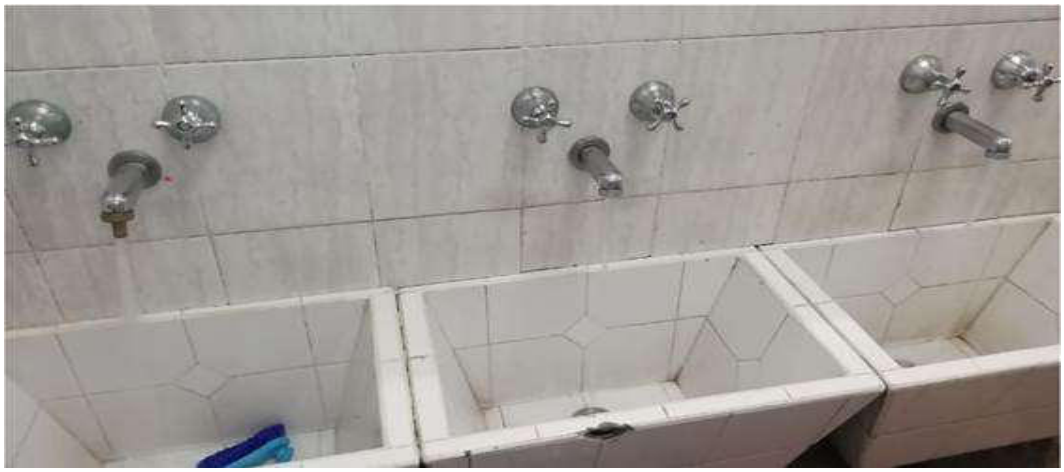
TRABAJOS EN NÚCLEOS SANITARIOS

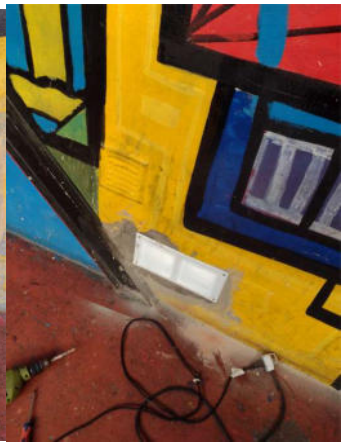
RECAMBIO DE REJILLA PISO
